改善箇所説明図

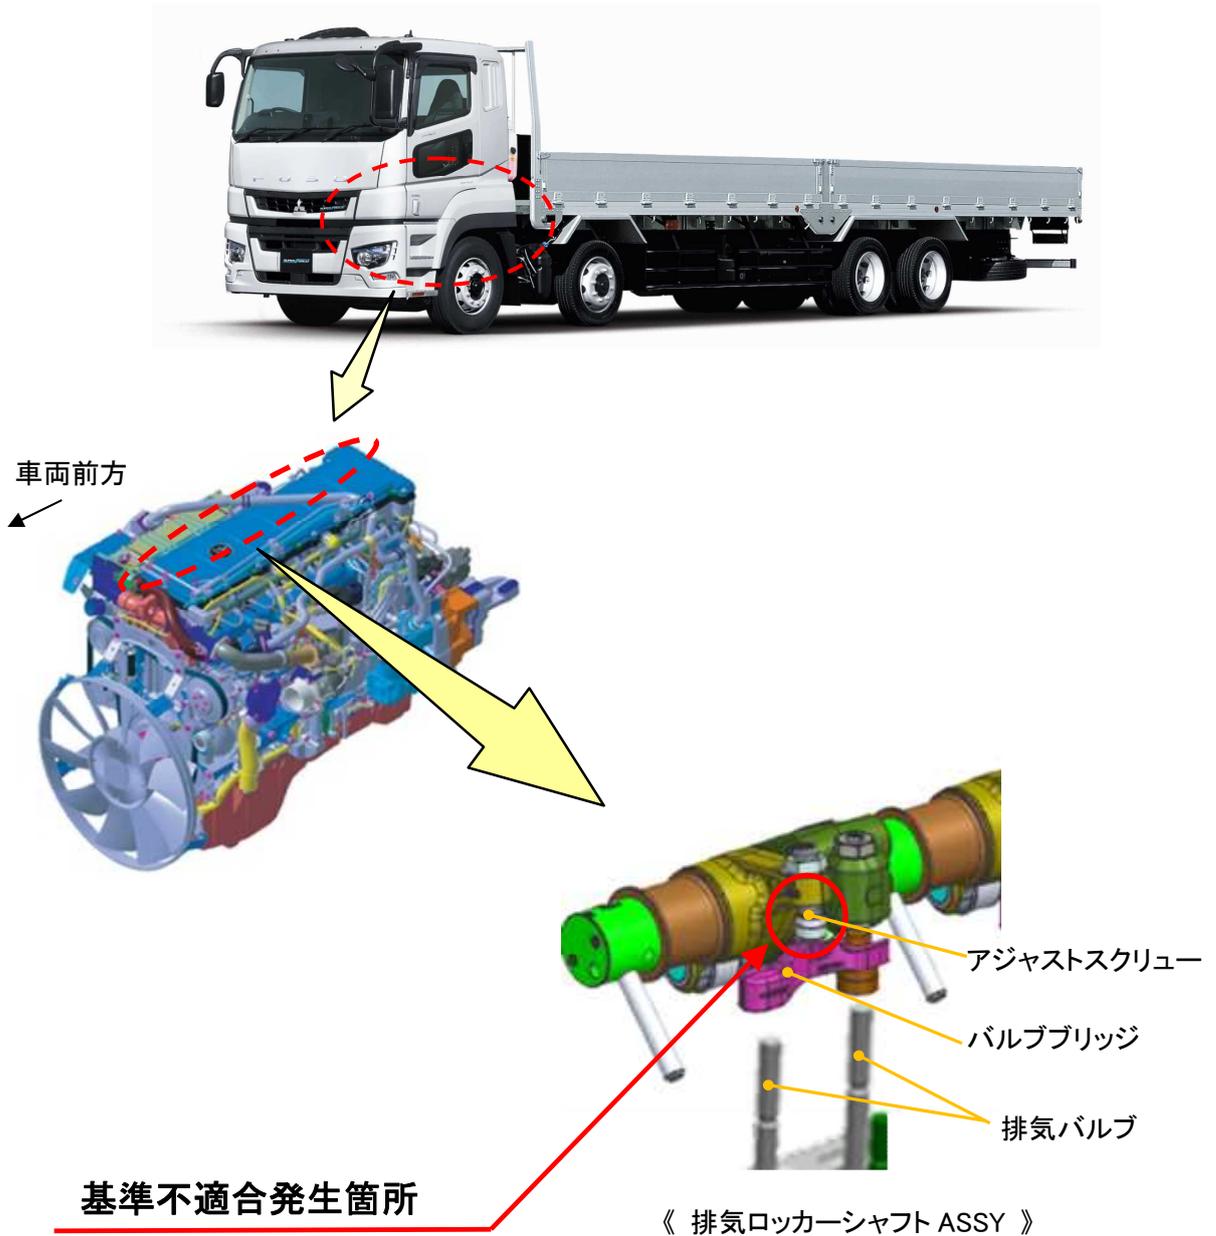
6R20 型エンジンを搭載した大型トラックにおいて、排気ロッカーアームのアジャストスクリューの潤滑性能が不十分なため、長時間のアイドル運転を行うと早期にアジャストスクリューが摩耗及び破損して異音や出力の低下が生じることがある。そのため、そのままの状態で使用を続けると、バルブブリッジが脱落してエンジンが破損し、最悪の場合、走行不能に至るおそれがある。

全車両、恒久対策の準備に時間を要するため、暫定措置として長時間のアイドル運転を行う場合の対処方法を記載したリーフレットをダイレクトメールに同封して配布し、車載して頂く。

なお、恒久対策の準備が整い次第、ダイレクトメールにて再度連絡する。
