改善箇所説明図

改善の内容

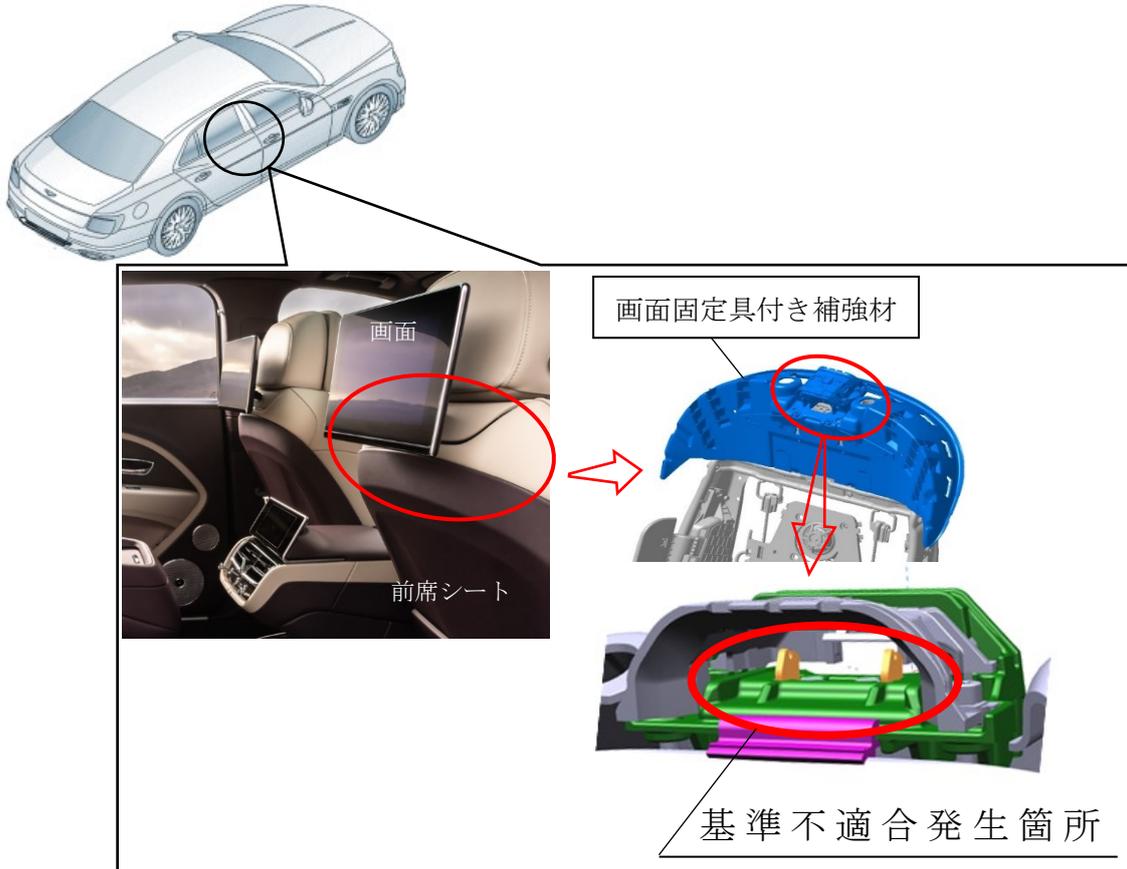
後席乗員用マルチメディアシステムの脱着式画面を装着する固定具において、組立指示が不適切なため、固定具が間違って組立てられている、または一部の部品が取付けられていないものがある。そのため、当該画面を装着した時に固定が不十分となり、車両衝突時に画面が外れ、乗員が負傷するおそれがある。

注 は基準不適合が認められた場合に交換する部品を示す。

全車両、後席用マルチメディアシステムの脱着式画面の固定具を点検し、間違って組立てられている、または一部の部品が取付けられていない場合は良品に交換する。

識別：右側前席シートのハーネスに黄色のペイントを塗布する。
