車輪脱落事故発生状況（令和4年度）【別紙2】

車輪脱落事故車両調査（令和4年度）

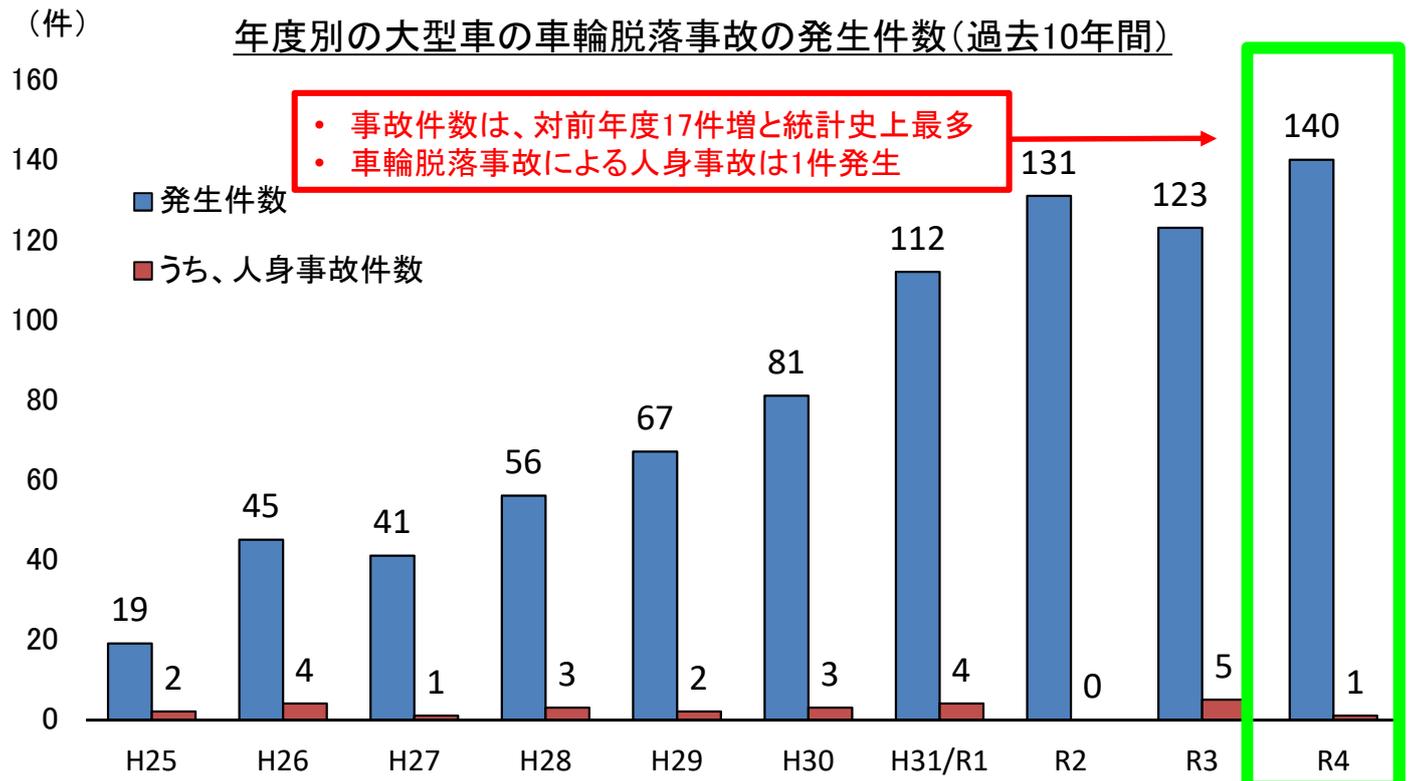
※ 車両総重量8トン以上のトラック又は乗車定員30人以上のバスであって、ホイール・ナットの脱落又はホイール・ボルトの折損により、タイヤが脱落した事故 (年度)

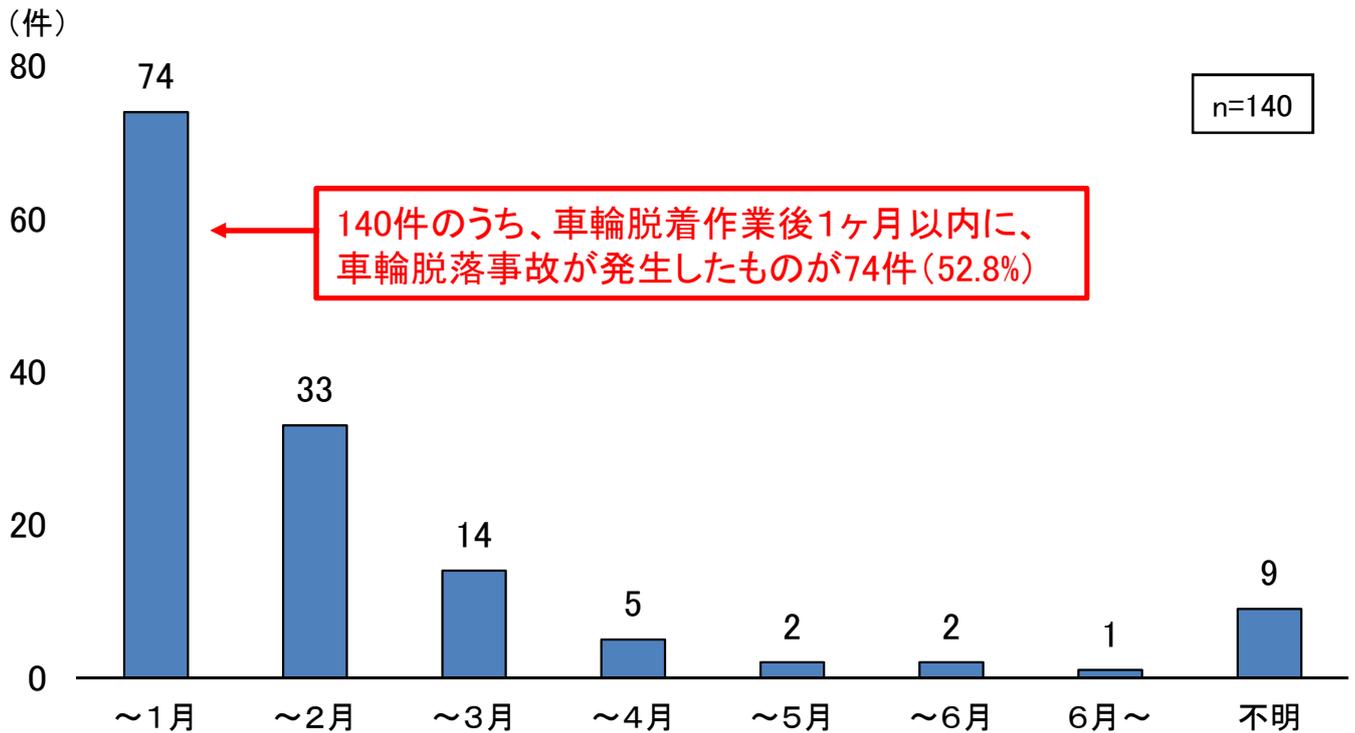
車輪脱着作業から車輪脱落事故発生までの期間

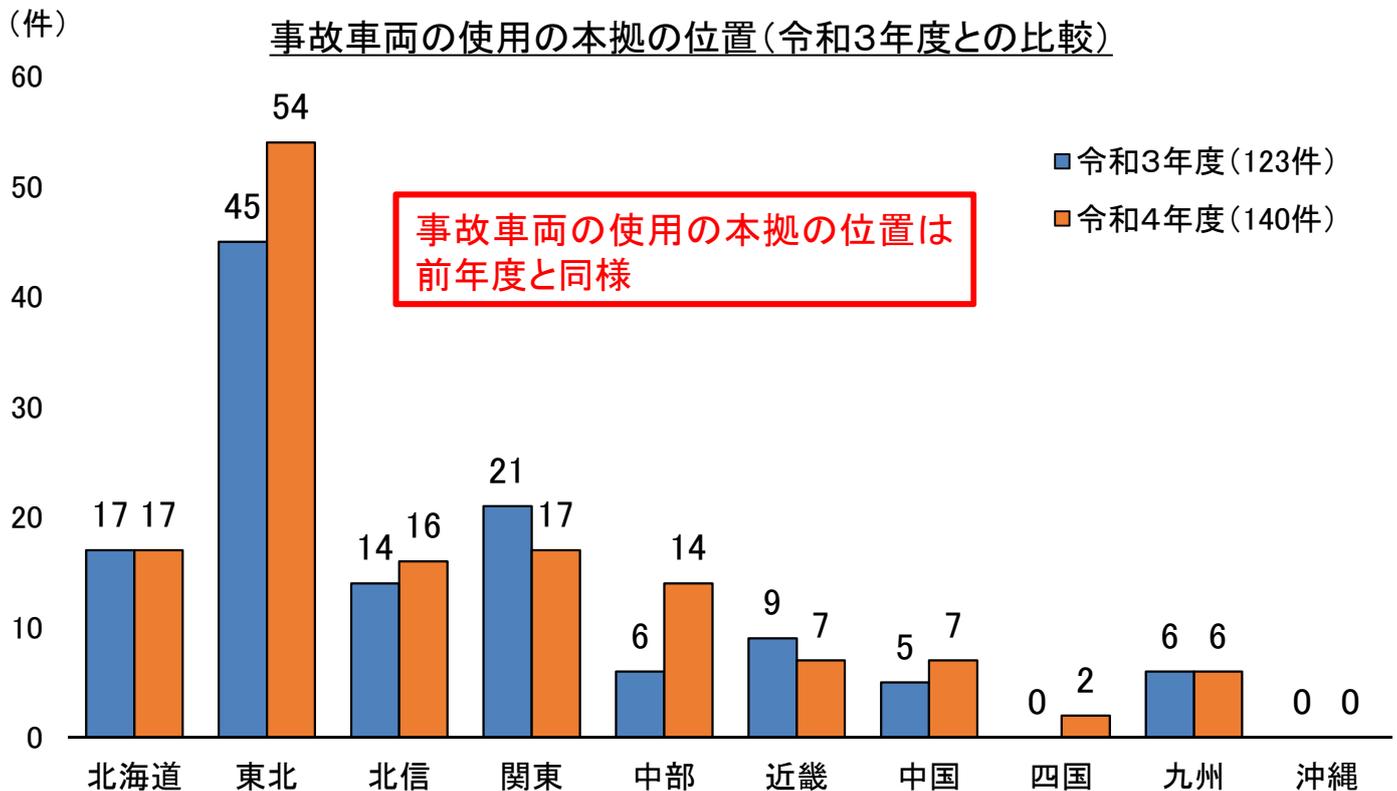
事故車両の使用の本拠の位置（令和3年度との比較）

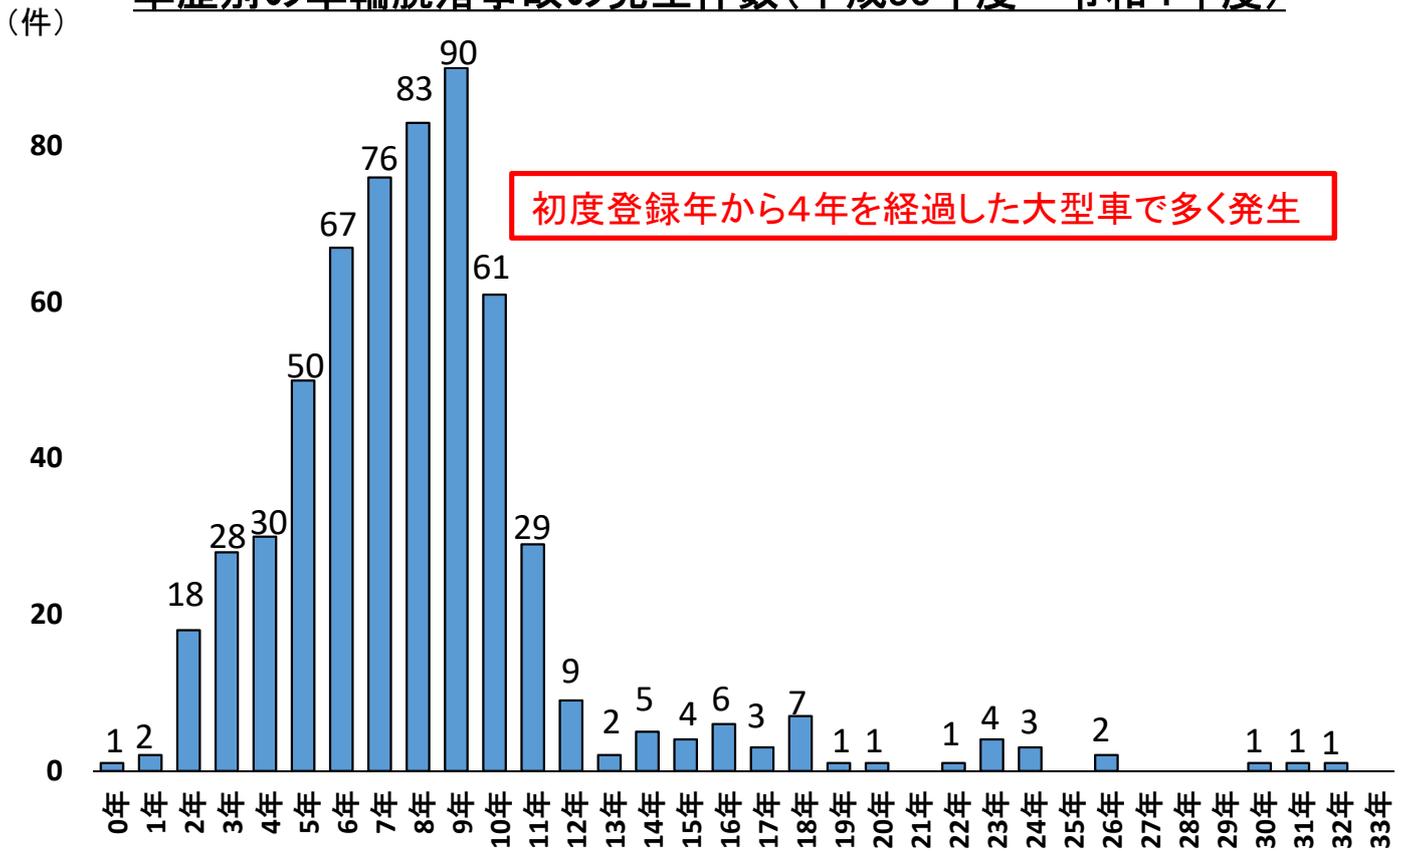
車歴別の車輪脱落事故の発生件数（平成30年度～令和4年度）

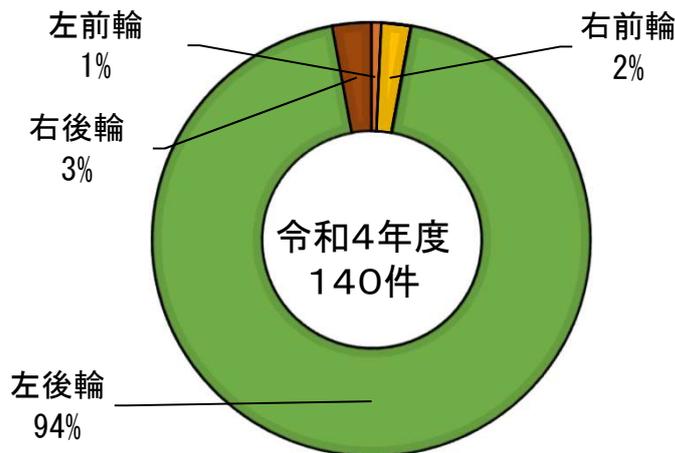
脱落した車輪位置

左後輪に集中する傾向は、
前年度と変化なし

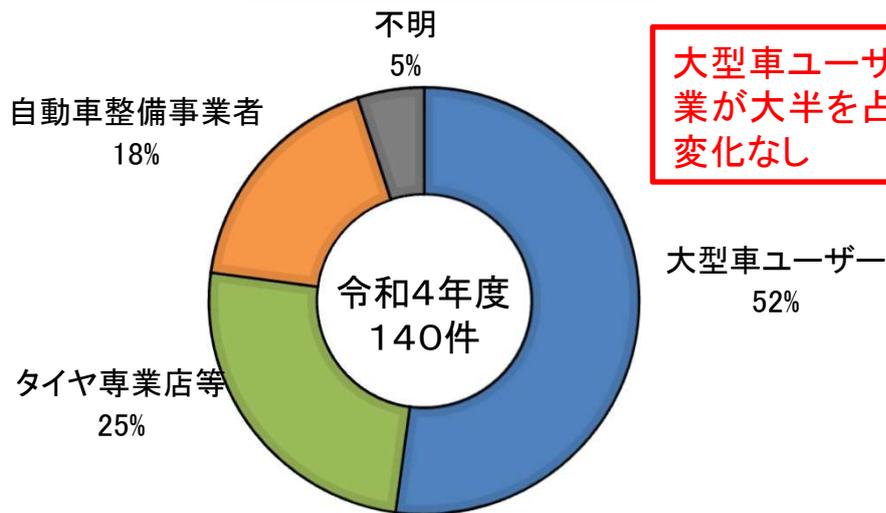
タイヤ脱着作業実施者別

大型車ユーザー自らのタイヤ脱着作業が大半を占める傾向は、前年度と変化なし

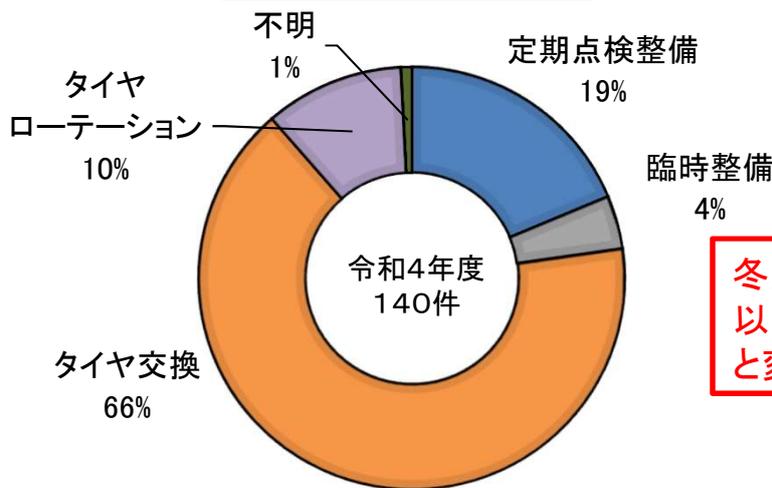
タイヤ脱着作業内容別

冬用タイヤ等への交換が半数以上を占める傾向は、前年度と変化なし

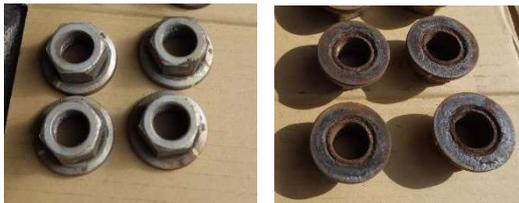
著しいさびや汚れによる ホイール・ナット

（ホイール・ナット上面からはナット座面の状態が確認できない場合が多く、ワッシャーが固着しているものもある。）

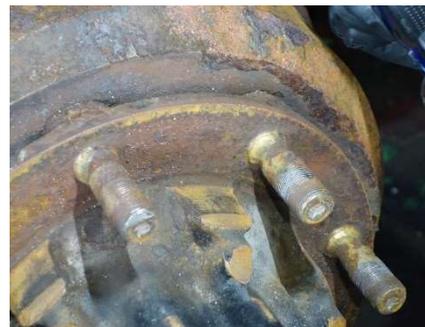
ホイール・ボルトに 著しいさびや汚れ等の 付着

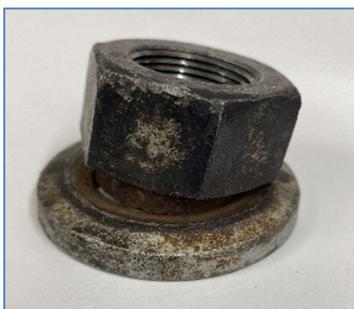
スムーズに回転しない ホイール・ナット

（ホイール・ナットとワッシャのすき間に潤滑剤の塗布が見られず、ホイール・ナットとワッシャにガタが発生し、スムーズに回転しない。）

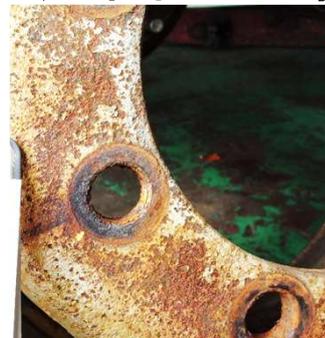
著しいさびによる ディスク・ホイールの損傷

（ディスク・ホールのボルト穴や、ホイール・ナットの当たり面に、著しいさびによる剥離や損傷が発生している。）
