改善箇所説明図

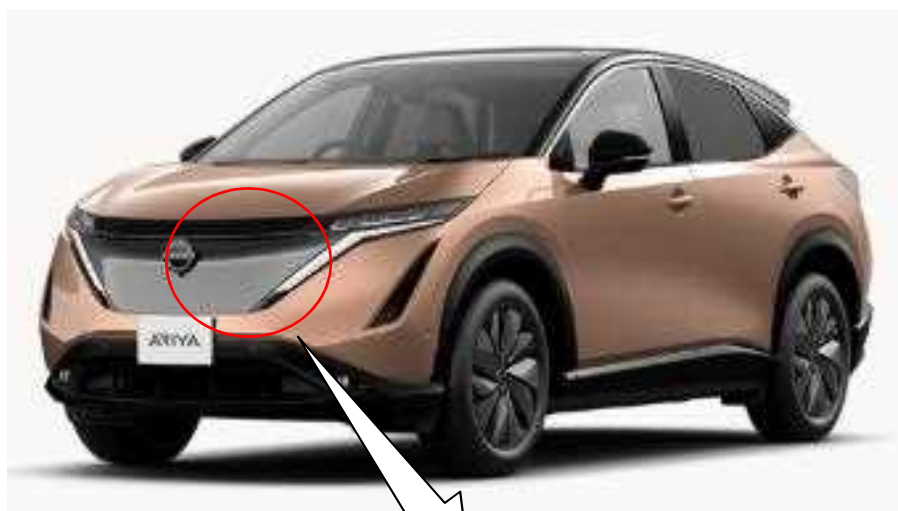
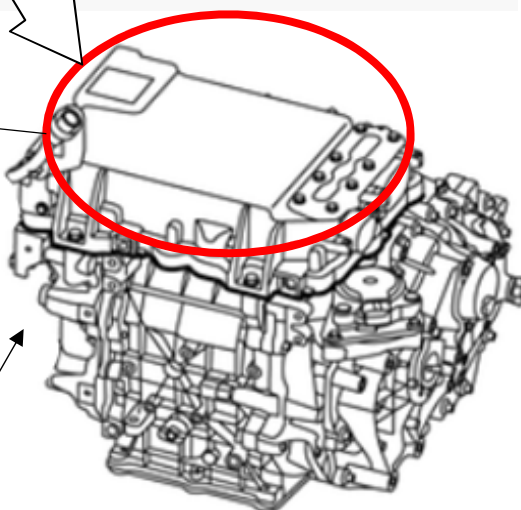
インバータ

駆動モータ

基準不適合発生箇所

駆動モータを制御しているインバータにおいて、駆動モータの異常判定プログラムが不適切なため、駆動モータの不要な異常判定を行うことがある。そのため、コンビネーションメータにEVシステム警告メッセージを表示するとともに、駆動モータ出力を停止させることで、走行できなくなるおそれがある。

全車両、インバータの制御プログラムを修正する。

識別：銀色のシールをモデルナンバープレートの右横に貼り付ける。

注： は、プログラムを修正する部品を示す。
