改善箇所説明図

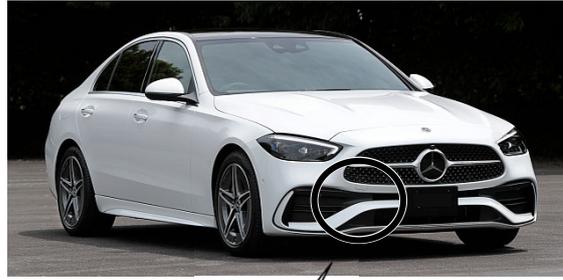
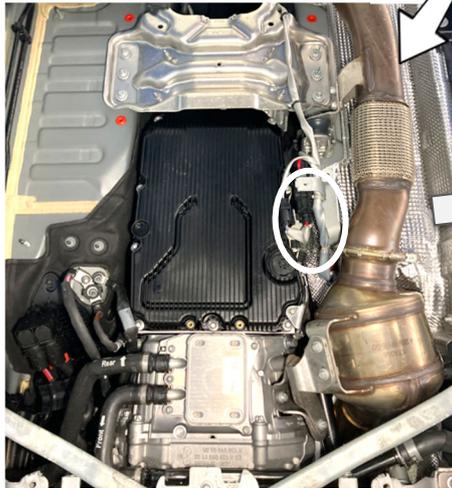
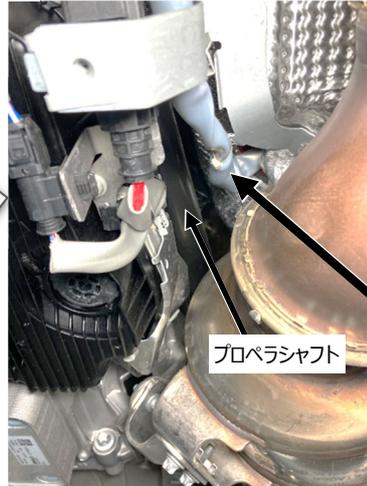
不具合発生箇所

トランスミッションの配線

プロペラシャフト

注: は、点検し、修正する部位を示す。

トランスミッションの配線において、配線の製造指示が不適切なため、設計上必要な長さ以上の長さがあり、配線が前輪のプロペラシャフトと干渉して被覆が摩滅し、短絡や断線が発生することがある。そのため、トランスミッションに関する警告灯が点灯し、最悪の場合、走行不能に至るおそれがある。

全車両、トランスミッションの配線を点検し、プロペラシャフトと干渉している場合は配線を修正する。なお、配線に損傷がある場合は、修理する。

識別：車台番号の付近に黄色の識別ペイントを塗布する
