改善箇所説明図

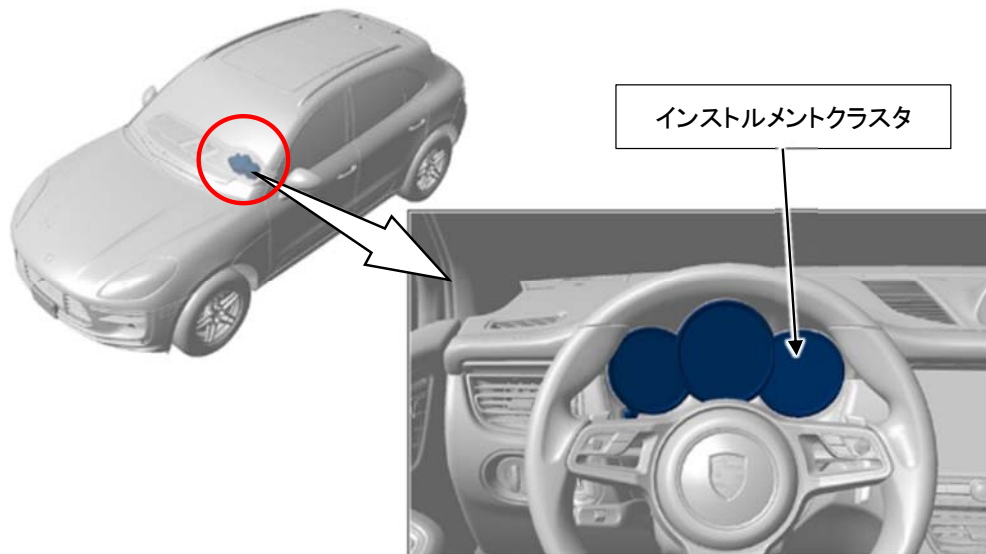
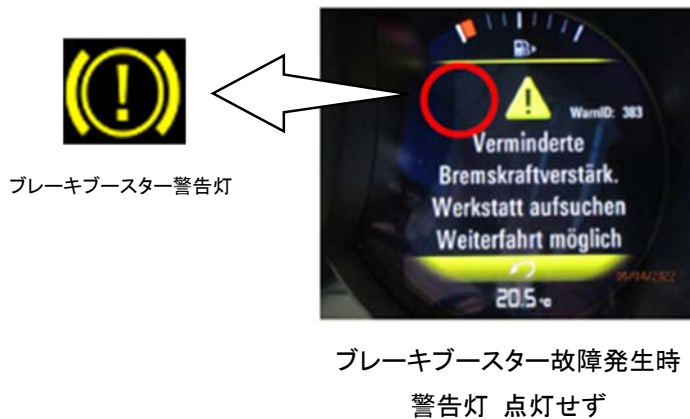
基準不適合発生箇所

注： 口内はプログラムを書き換える部品を示す

ブレーキブースター警告装置において、インストルメントクラスタのプログラムが不適切なため、ブレーキブースターの故障時に警告灯が点灯せず、警告メッセージ確認後には誤った警告灯が点灯し、保安基準に適合しない。

全車両、インストルメントクラスタを対策プログラムに書き換える。

識別： 改善済車両には車台番号打刻 11 桁目の下に黄色ペイントを塗布する。
