改善箇所説明図

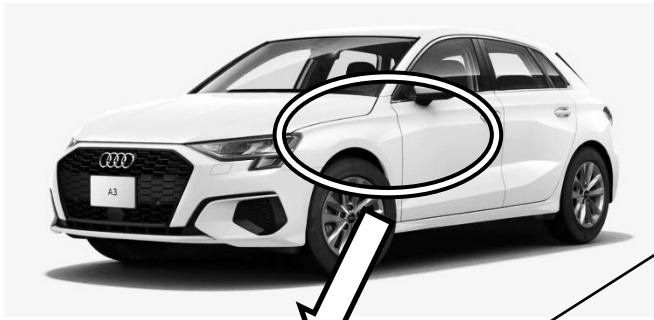
ヒューズホルダーおよび電源供給用のコネクタ

適切な取り付け

不完全な取り付け

注： は、点検・作業する部品を示す。

全車両、ヒューズホルダーのコネクタの取り付け状態を点検し、必要に応じてコネクタを正しく取り付ける。

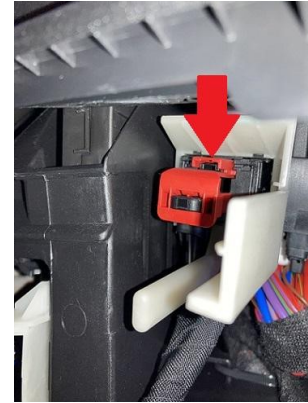
基準不適合発生箇所

車室内のヒューズホルダーにおいて、製造工程の管理が不適切だったため、ヒューズホルダーの電源供給用のコネクタが正しく取り付けられていないものがある。そのため、コネクタが緩み、ヒューズホルダーへ電源が供給されなくなることにより、エンジンの制御、インストルメントディスプレイの表示、ライト類の作動等、種々の車両機能に影響を与えるおそれがあり、最悪の場合、走行中にエンジンが停止するおそれがある。
