## 改善箇所説明図④

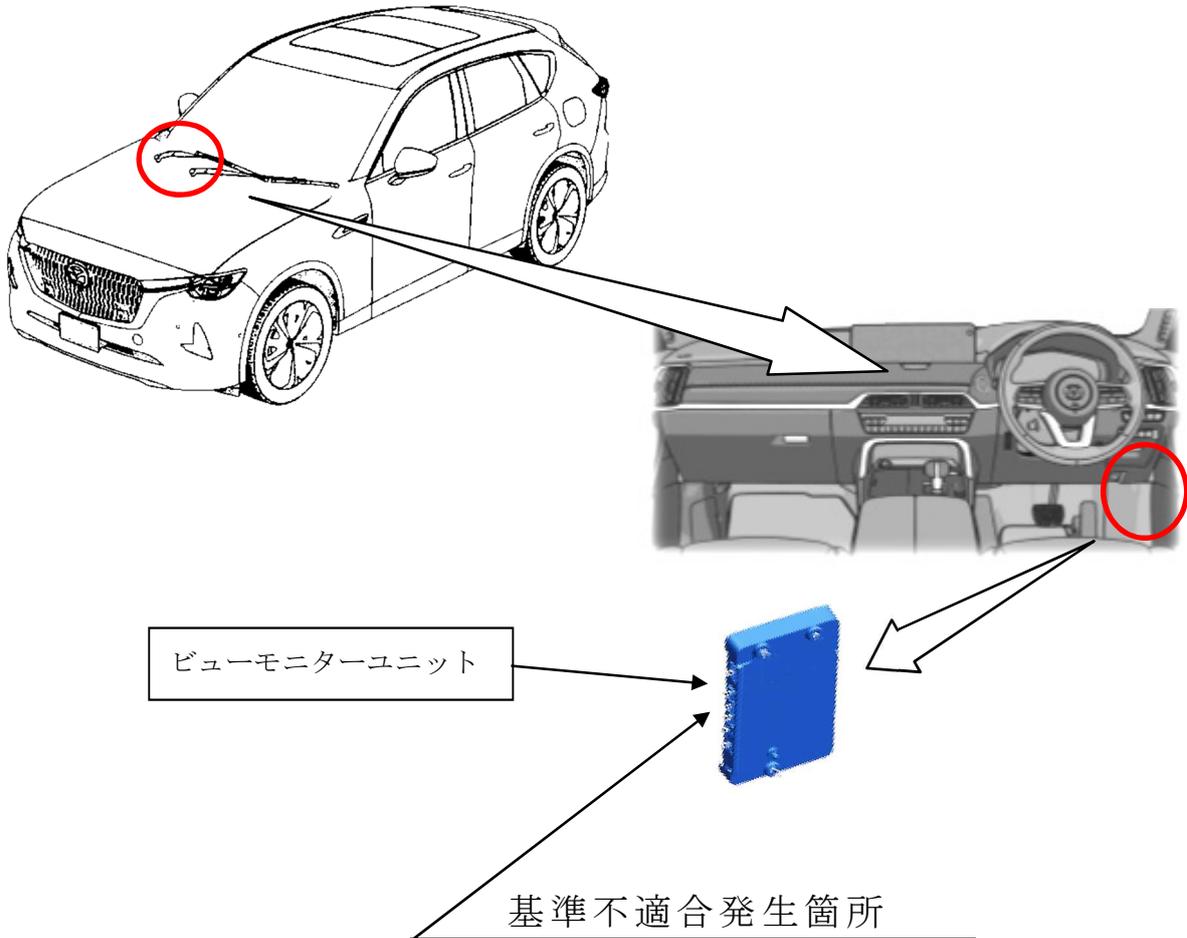
ビューモニターユニットにおいて、システムの起動条件が不適切なため、起動時にサイド及びバックカメラに切り替えるシステムが起動しないことがある。そのため、i-ACTIVENSE 警告灯が点灯し、ビューモニターユニット異常を知らせるメッセージがメータ内ディスプレイに表示される。また、サイド及びバックカメラの映像が表示できないおそれがある。

注)  は、対策プログラムに修正する部品を示す。

全車両、ビューモニターユニットの制御プログラムを対策プログラムに修正する。

識別：右リヤドア・ロアヒンジ取付けボルト(上側)の頭に黄ペンを塗布する。
