## 改善箇所説明図

ポジションランプ／デイトタイムランニングランプ

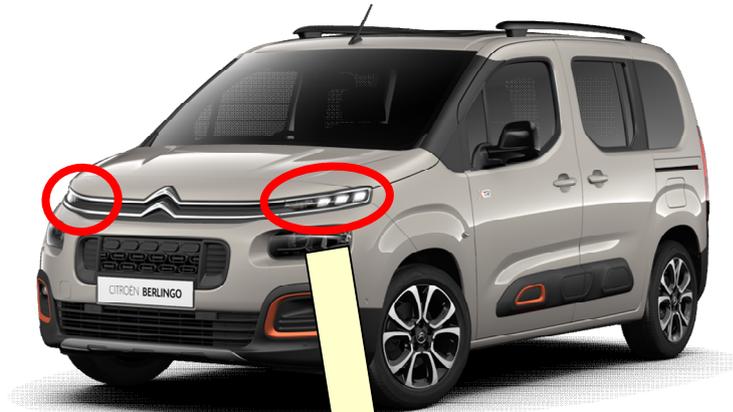
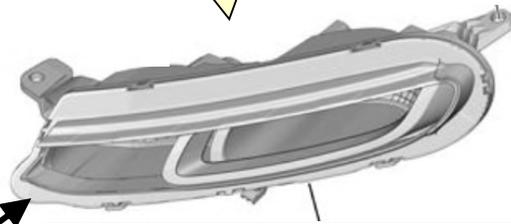
交換/対策部位

基準不適合部位

ポジションランプ／デイトタイムランニングランプにおいて、製造管理が不適切なため、製造工程で LED の回路を損傷させたものがある。そのため、使用過程において回路が断線し、ポジションランプ／デイトタイムランニングランプが点灯しなくなるおそれがある。

全車両、ポジションランプ／デイトタイムランニングランプのラベルに記載されている製造番号を確認し、対象の製造番号の場合は、ポジションランプ／デイトタイムランニングランプを良品に交換する。

識別：車台番号打刻の車台番号の最左から2桁目の上部に黄色のペイントを塗布する。
