# 改善箇所説明図

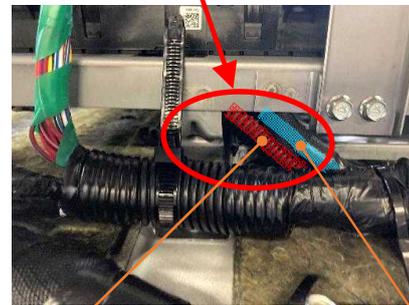
基準不適合発生箇所

運転席左側に PDM (Power Distribution Module: ヒューズ&リレーボックス) を搭載した大型トラックにおいて、PDM の電源用プラス側配線が誤配索されているものがある。そのため、当該配線が PDM ブラケットとの干渉により損傷して短絡すると、最悪の場合、車両火災に至るおそれがある。

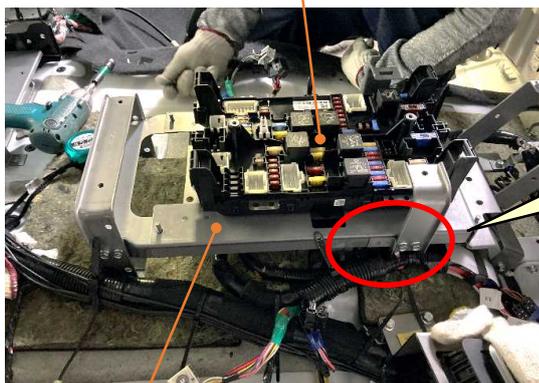
《誤配策状態》

一側配線

PDM

PDM ブラケット

全車両、PDM の電源用プラス側配線の配索を点検し、誤配索されていた場合は正規状態に配索し直す。  
また、当該電線に損傷が認められた場合は補修する。

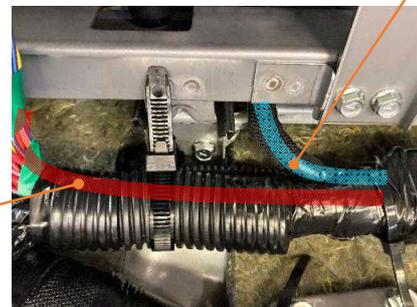
《正規配策状態》

+側配線

注：  は誤配索されていた場合に、正規状態に配索し直す部品を示す。
