# 改善箇所説明図

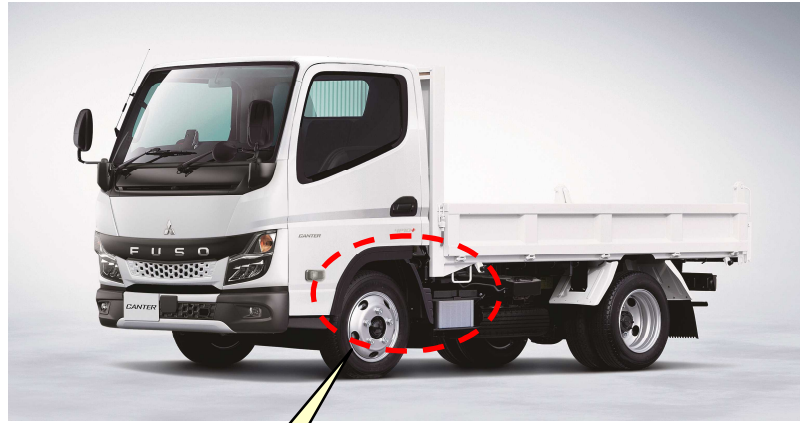
← 車両前方

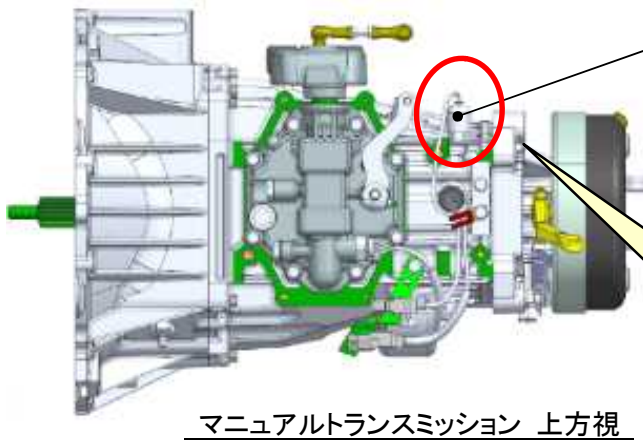
マニュアルトランスミッション 上方視

後退灯用スイッチ

基準不適合発生箇所

マニュアルトランスミッションを搭載した小型トラック・バスにおいて、不良品の後退灯用スイッチを組付けたため、そのままの状態で使用を続けると、後退時の状態を正しく検知出来なくなることがある。そのため、後退時に後退灯が点灯せずバックブザーも鳴らなくなるおそれがある。

全車両、後退灯用スイッチを点検し、不良品と判断された場合は、正常品の後退灯用スイッチに交換する。

注：  は、不良品と判断された場合に正常品に交換する部品を示す。

識別：作業完了車には、後退灯用スイッチハーネス中央部に白色ペイントを塗布する。
