## 改善箇所説明図①

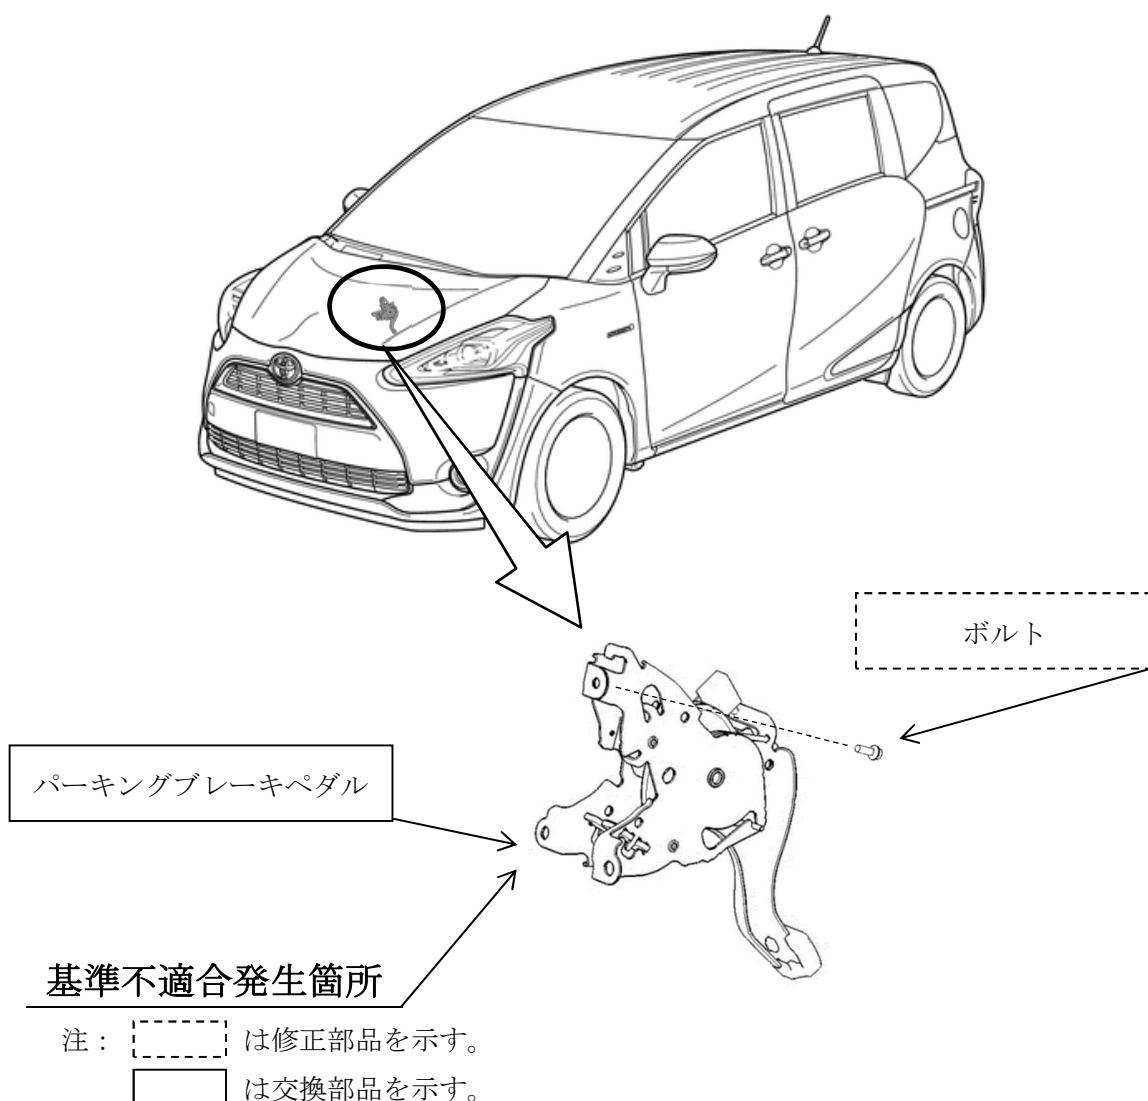
足踏み式パーキングブレーキにおいて、ペダルをボデーに固定するボルトの締付トルク指示が不適切なため、締結力が不足しているものがある。そのため、使用過程で当該ボルトが緩んで脱落し、最悪の場合、パーキングブレーキの操作ができなくなるおそれがある。

全車両、当該ボルトの締付状態を点検し、緩みのあるものは適正トルクで増し締めし、脱落しているものはパーキングブレーキペダルを新品に交換し当該ボルトを適正トルクで締付ける。

識別：改善済車両には車台番号打刻のハイフン後1桁目上部に黄色ペイントを塗布する。
