## 改善箇所説明図

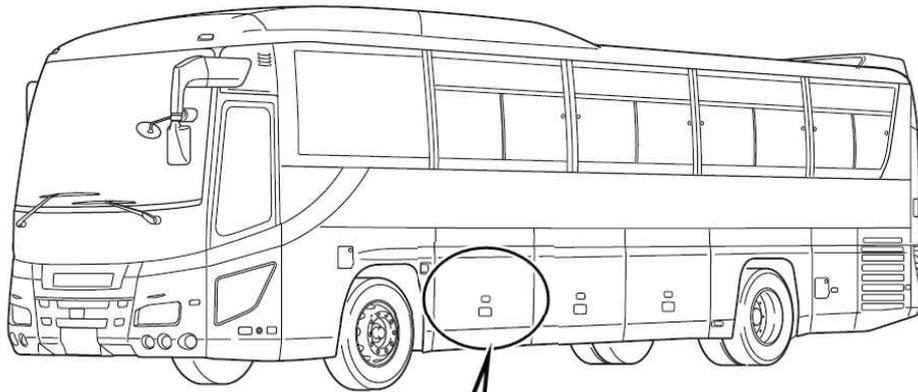
基準不適合発生箇所

大・中型観光バスにおいて、車載工具の搭載指示が不適切なため、駐車ブレーキ解除用工具（スパナ）が搭載されていない。そのため、故障等により駐車ブレーキが作動したままの状態となった場合に、当該工具を用いて解除することができない。

全車両、駐車ブレーキ解除用工具（スパナ）を搭載する。

識別：運転者席左側ドア開口部のシリアルナンバープレートに、識別ペイント（黒色）を塗布する。
