## 改善箇所説明図

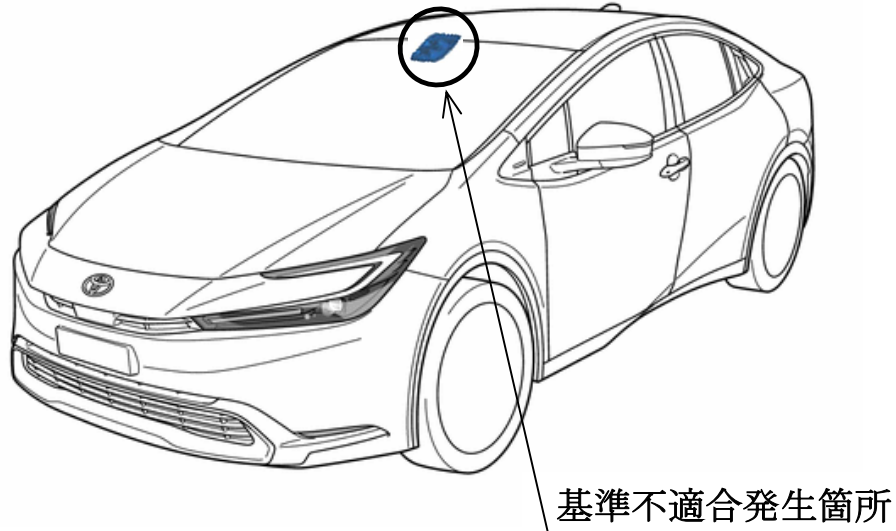
〔 車両工場の完成検査において、緊急通報装置の音声通話機能に係る検査が不適切なため、道路  
運送車両の保安基準にかかる当該装置の適合性の検査が適切に行われていなかった。 〕

全車両、緊急通報装置に係る検査を行い、道路運送車両の保安基準にかかる不具合が認められた場合は、当該装置に関連する部品交換等を行う。

識別：改善済車両には車台番号打刻位置の右側に黄色ペイントを塗布する。
