改善箇所説明図

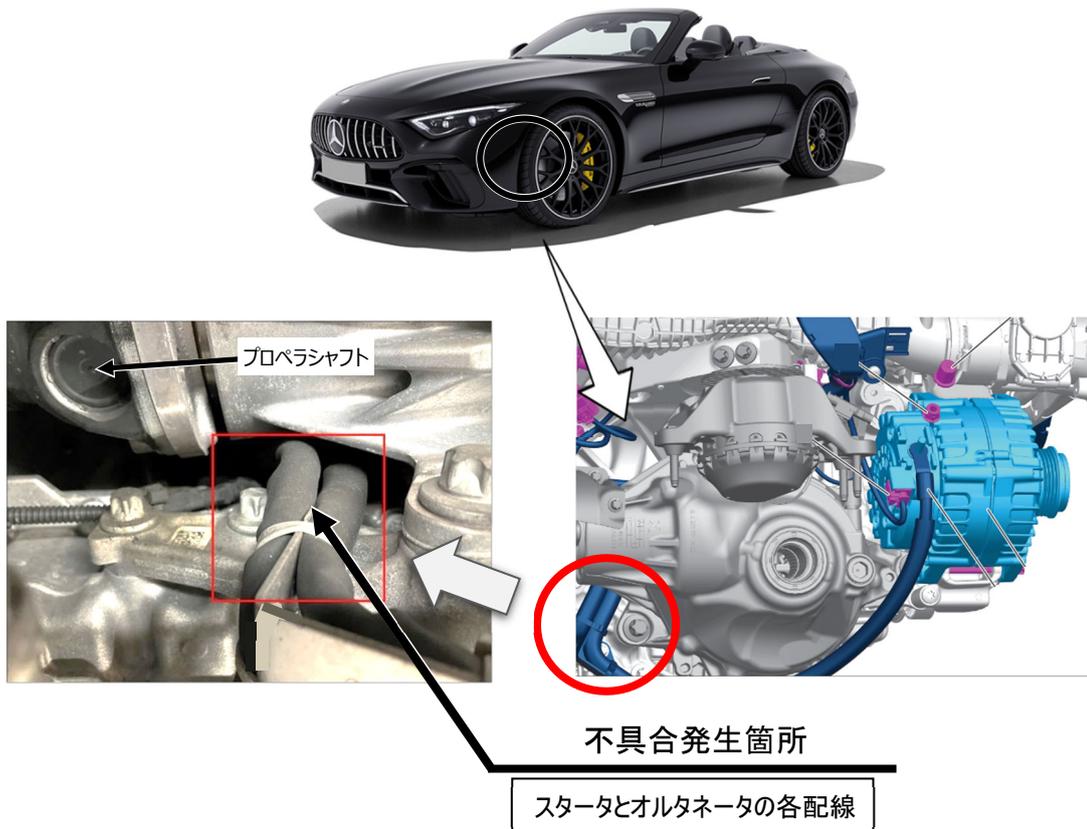
注： は、点検し、修正する部位を示す。

スタータとオルタネータの各配線において、配索設計が不適切なため、配線が前輪のプロペラシャフトと干渉して被覆が摩滅し、短絡が発生することがある。そのため、始動不良やエンジンストールが発生する他、大電流が流れて発熱することで周囲の部品が溶損し、最悪の場合、火災に至るおそれがある。

全車両、スタータとオルタネータの各配線を点検し、配索を修正する。なお、配線に損傷がある場合は、修理する。
