改善箇所説明図

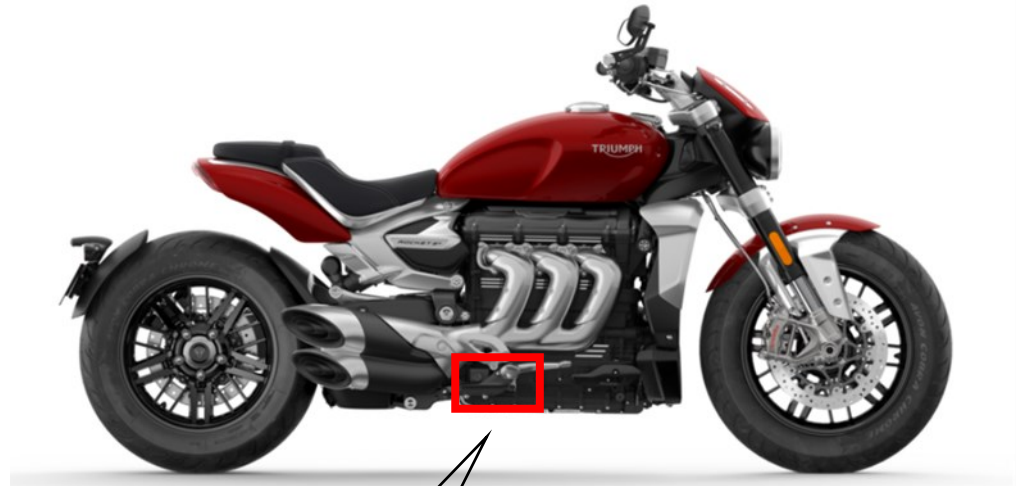
基準不適合発生箇所

リヤブレーキマスターシリンダー

リヤブレーキマスターシリンダーにおいて、ピストン径の設計が不適切なため、使用過程においてブレーキフルードが劣化しベーパーロックが発生した際、ブレーキペダルのストロークが大きくなる。そのため、ブレーキペダルを最大に踏んだ場合でも最悪の場合、リヤブレーキが効かなくなるおそれがある。

全車両、リヤブレーキマスターシリンダーを対策品に交換する。

識別 対策後は車台番号末尾付近に赤色のペイントマークを塗布する。

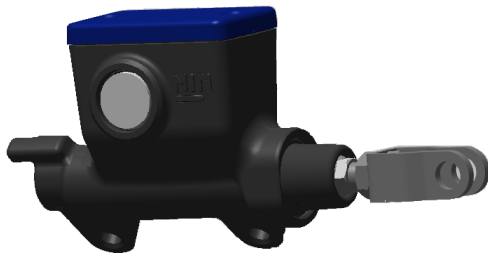
基準不適合発生箇所
