## 改善箇所説明図

### 基準不適合発生箇所

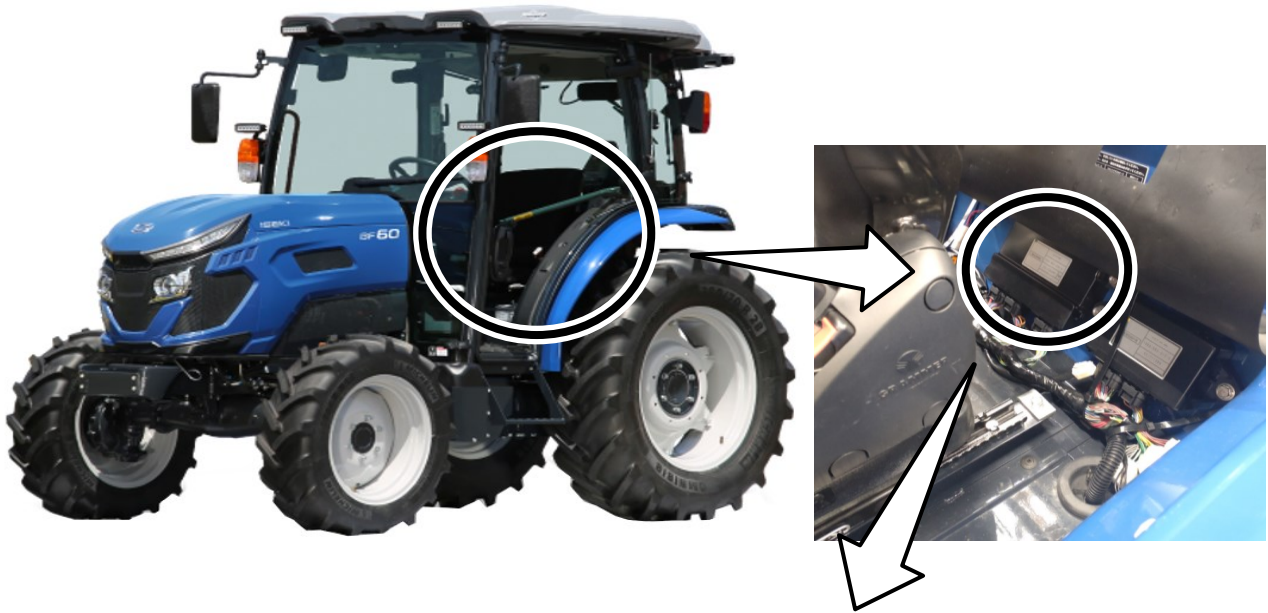
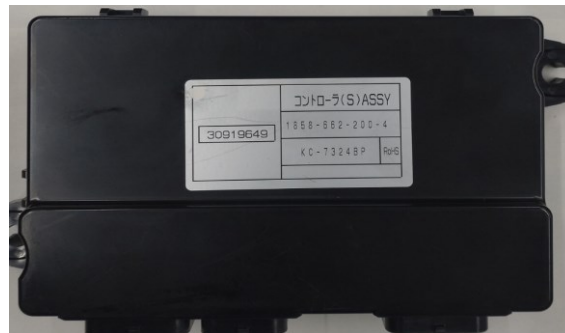
車両制御ユニット

注：  はプログラムを書き換える部品を示す

農耕トラクタの車両制御ユニット（ECU）において、制御プログラムが不適切なため、CAN通信を伴う作業機を使用した際に、通信異常が発生することがある。そのため、適切な車両の制御が行えず、最悪の場合、発進時に片側の車輪にブレーキが作動したままとなり、安定した走行ができなくなるおそれがある。

全車両、車両制御ユニットの制御プログラムを対策プログラムに書き換える。

識別：改善実施済車には、型式銘板の近傍にリコール届出番号の入ったステッカーを貼付する。
