改善箇所説明図

基準不適合発生箇所

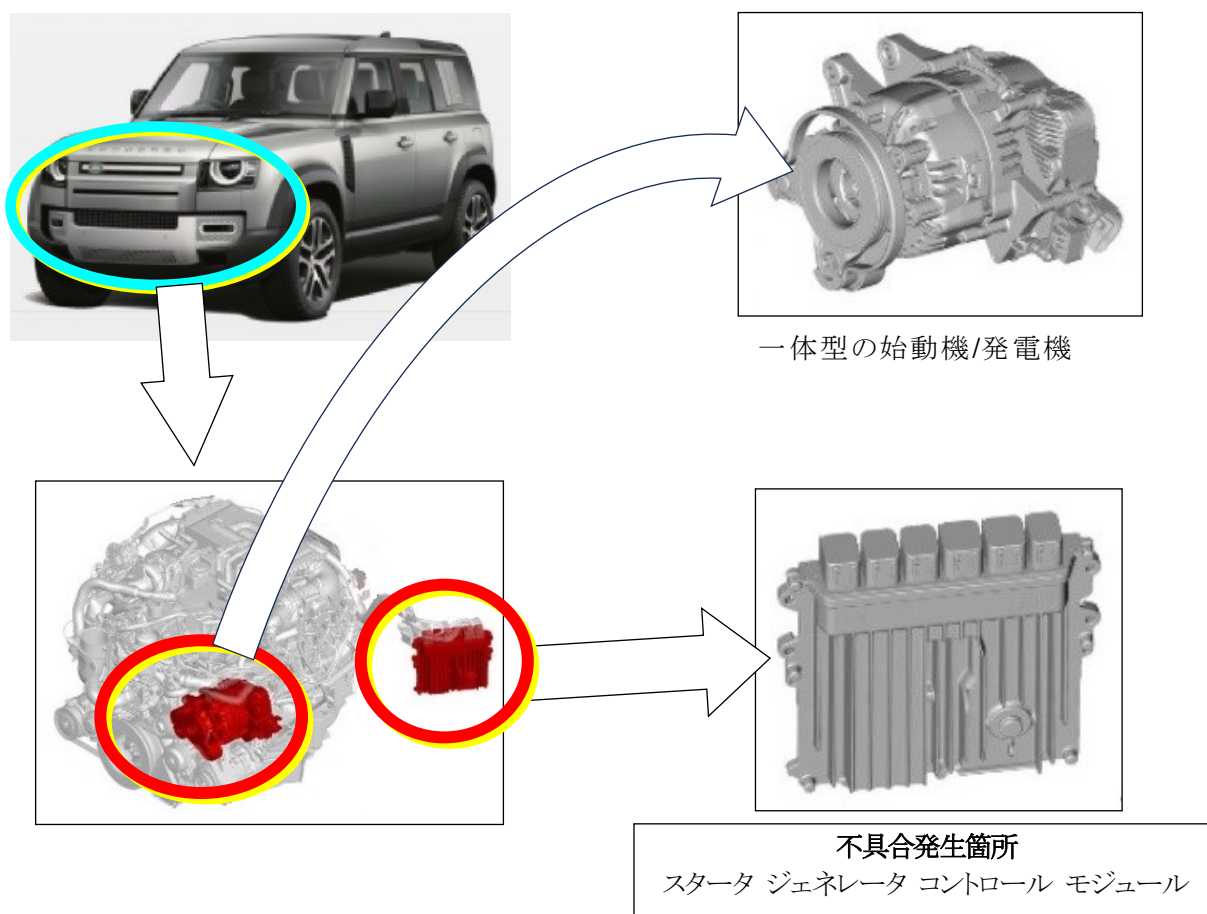
注： は、プログラム更新部分を示す。

ハイブリッド車両のスタータ ジェネレータ (※) において、当該システムを制御するコントロールモジュールの制御プログラムが不適切なため、原動機始動時に異常を誤検知しフェールセーフモードとなり充電異常の警告灯が点灯することがある。そのため、そのまま走行を始めると、補器バッテリーへの充電が行われないことにより、走行不能になるおそれがある。(※) 一体型の始動機並びに発電機

全車両、スタータ ジェネレータ コントロール モジュールの制御プログラムを書換える。

識別：助手席ドアのボディ側下部、ドアヒンジボルトに銀ペイントを塗布する。
