# 改善箇所説明図

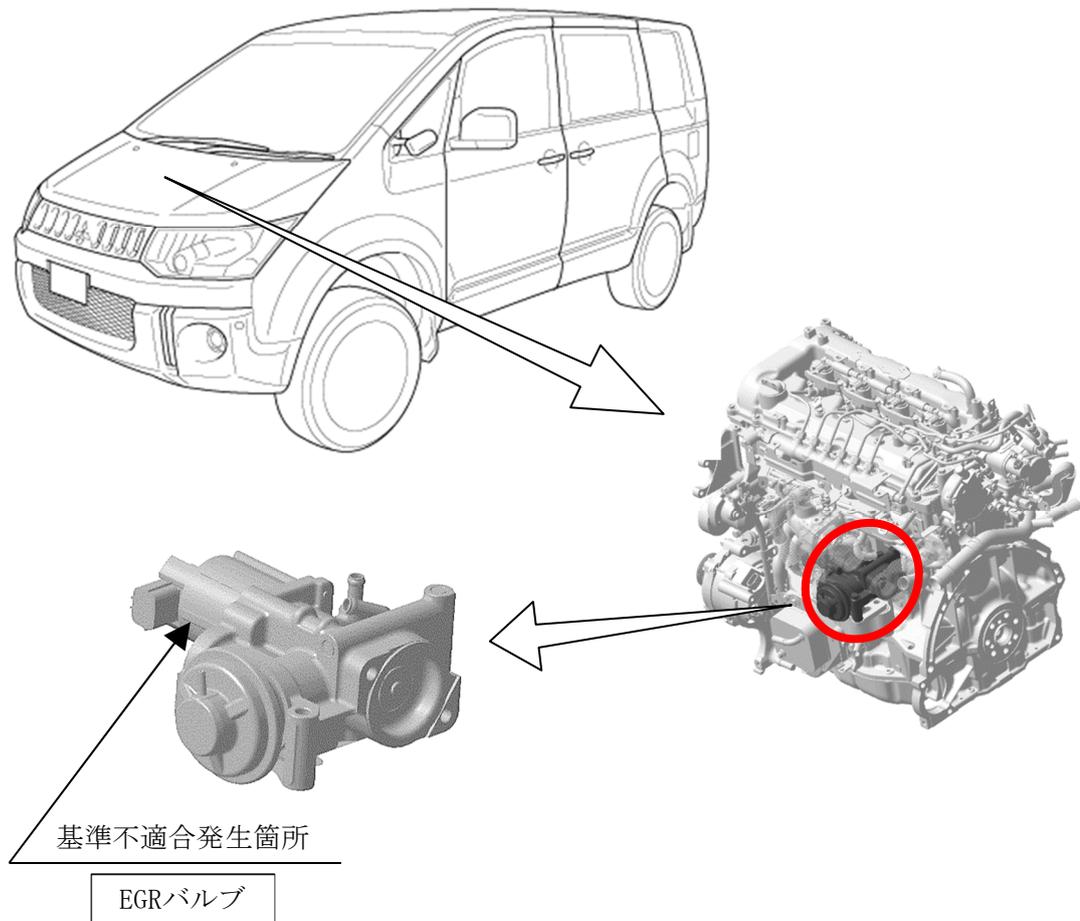
EGR(排気ガス再循環装置)バルブの内部モーターにおいて、渋滞路走行等における作動頻度が想定を超えており、内部モーターの配電ブラシが早期に摩耗し、導通不良となり、EGRバルブが作動しなくなることがある。そのため、エンジン警告灯が点灯し、排出ガスが規制値を満足しなくなるおそれがある。

注：図中の  内は、交換する部品を示す。

全車両、EGRバルブを対策品と交換する。

識別：ブレーキリザーバータンクの助手席側取付ボルト頭部に、白または黄色ペイントを塗布する。
