改善箇所説明図

K1600GT

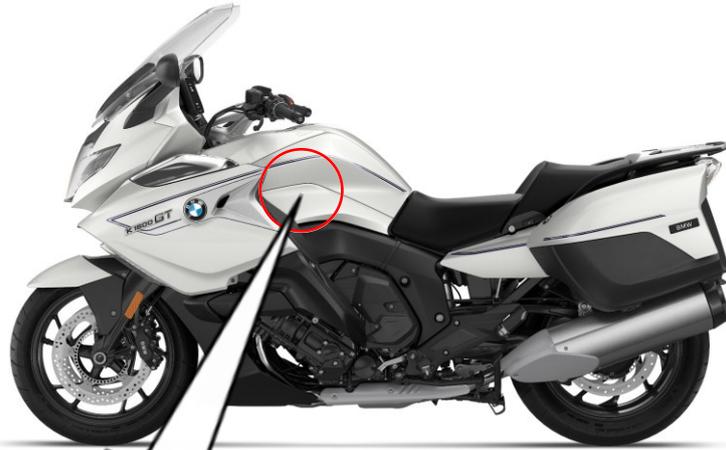
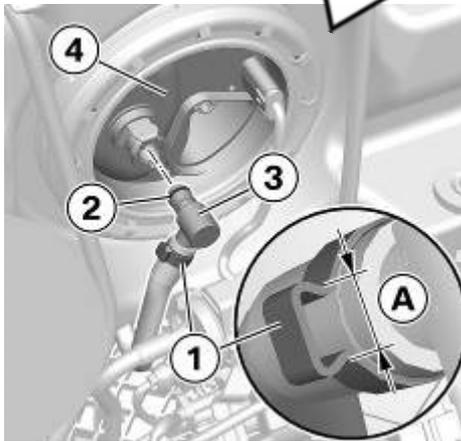
① 燃料ホースクランプ (改善箇所)
② Oリング
③ クイックカプラー
④ 燃料ポンプ
A 片耳クランプ圧着規定寸法 (2.5±1.5mm)

注：□ は、点検を行う部品を示す。

基準不適合発生箇所

燃料装置において、組立工程が不適切なため、燃料ポンプと接続する燃料ホースの片耳ホースクランプの圧着が不十分なものがある。そのため、エンジン始動時などに高い燃料圧力がかかる場合、燃料ホースが外れ、ガソリンが漏れるおそれがある。

全車両、ホースクランプの取り付け状態を点検し、必要に応じて当該クランプの交換を行う。

識別：クイックカプラーに白色の識別ペイントを塗布する。
