改善箇所説明図

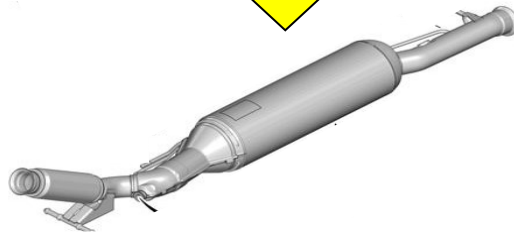
粒子状物質浄化装置 (DPF)

ディーゼルエンジンの粒子状物質浄化装置 (DPF) において、内部の緩衝材の形状が不適切なため、セラミックフィルターが過熱して亀裂が発生するおそれがある。このため、粒子状物質の浄化性能が低下し、排出ガス規制値を満足しなくなるおそれがある。

全車両、粒子状物質浄化装置 (DPF) を対策品に交換する。

識別 : 車台番号打刻の車台番号の最左から7桁目の上部に白色のペイントを塗る。
