改善箇所説明図

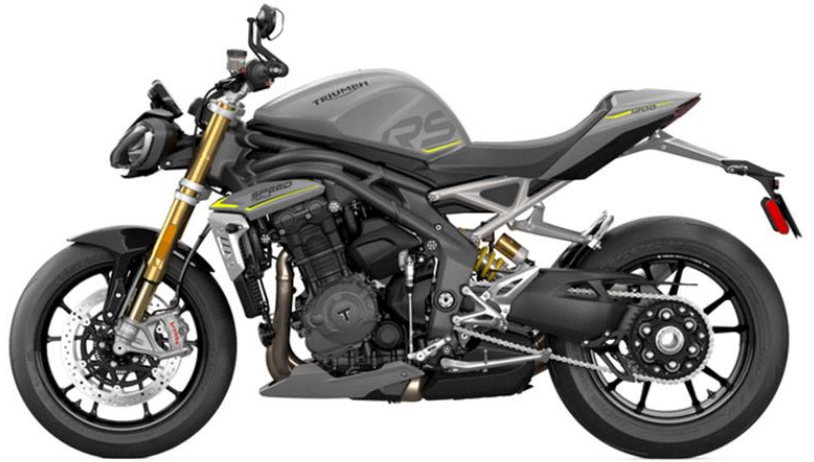
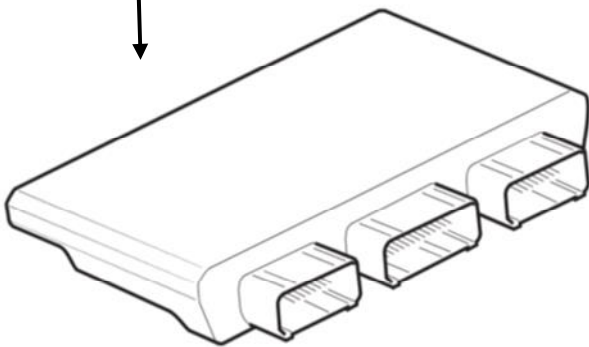
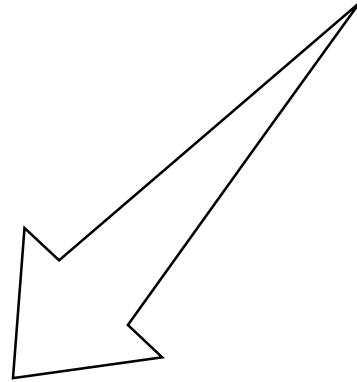
エンジンコントロールモジュール

基準不適合発生箇所

注： は改善箇所を示す。

エンジンコントロールモジュールにおいて、制御プログラムが不適切なため、周囲の温度が高くなおかつ渋滞路を走行するとエンジンが異常に高温になる場合がある。そのまま走行を続けるとオーバーヒートを起こし、走行不能となるおそれがある。

全車両、対策版エンジンコントロールモジュール用ソフトを再設定する。

識別 対策後は車台番号末尾付近に青色のペイントマークを塗布する。
