改善箇所説明図

改善の内容

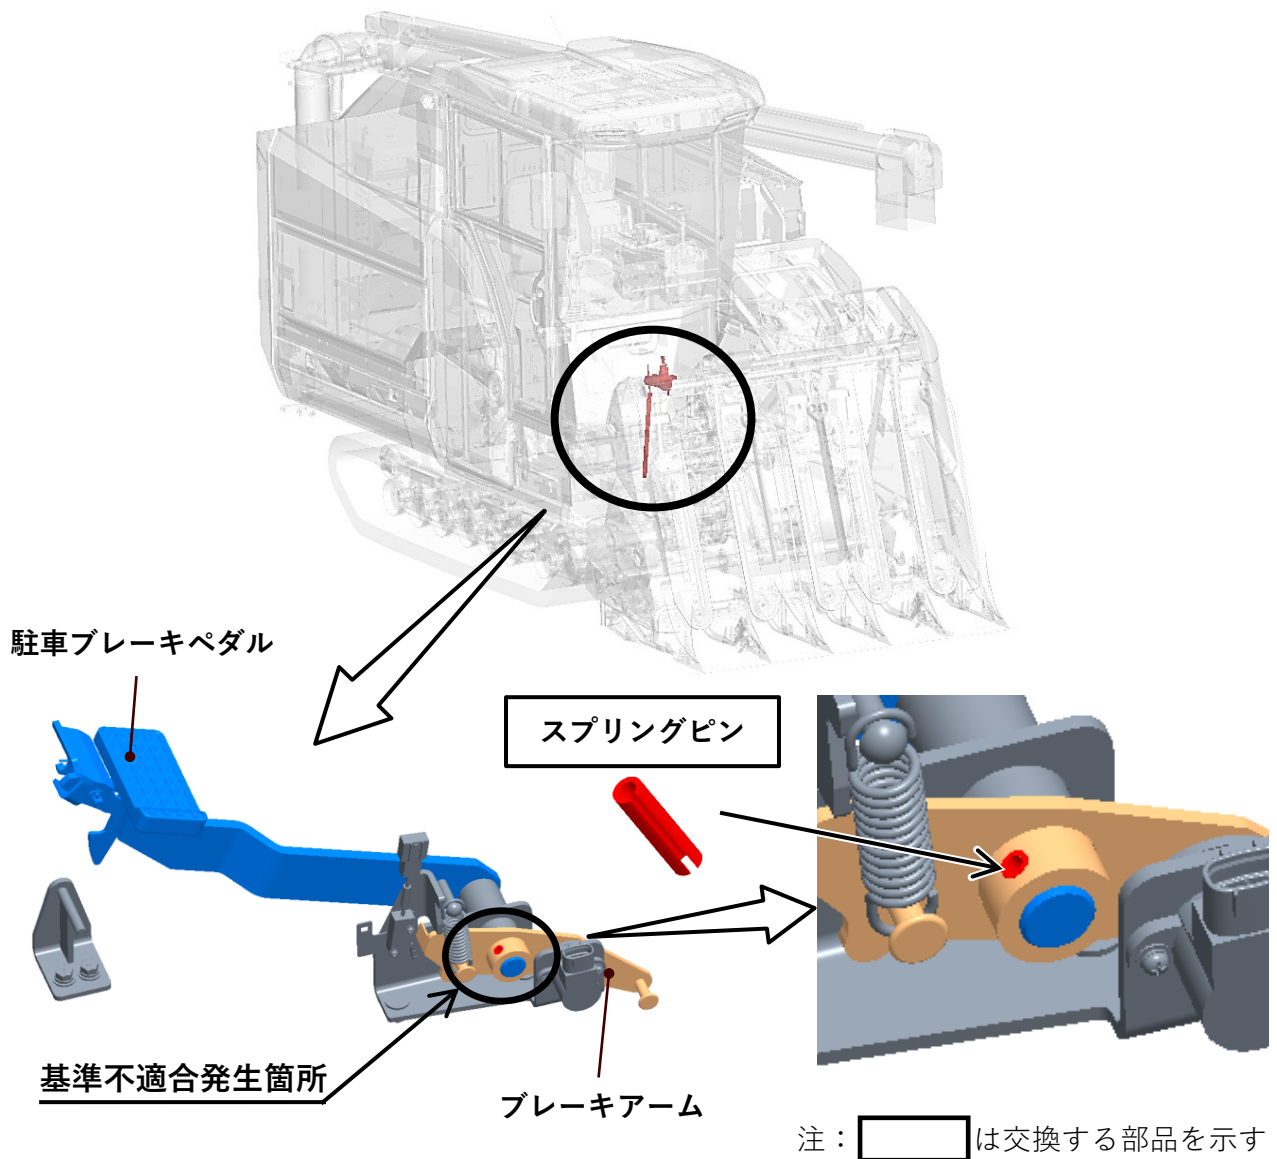
刈取脱穀作業車の制動装置において、製造工程が不適切なため、駐車ブレーキペダルとブレーキアームを連結するスプリングピンが抜け出すことがある。そのため、そのままの状態で使用を続けると、当該スプリングピンが完全に抜け駐車ブレーキが作動しなくなるおそれがある。

全車両、正規のスプリングピンに交換する。

識別：改善実施済車には、型式銘板の近傍にリコール届出番号の入ったステッカーを貼付する。
