# 改善箇所説明図

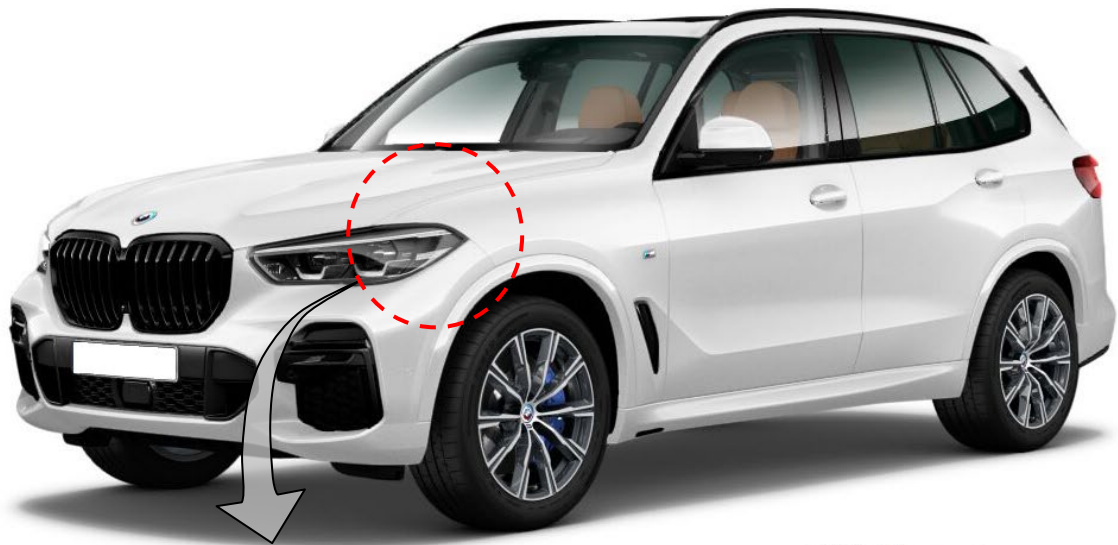
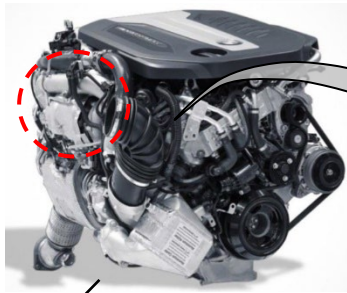
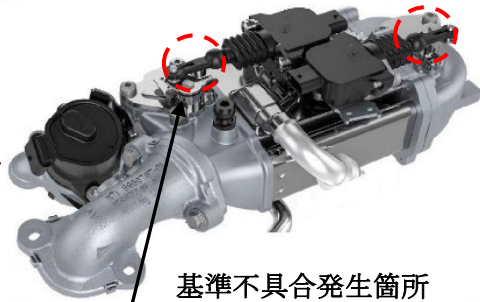
エンジン

標準不具合発生箇所

ペンドラムサポート

注)  は、交換する部品を示す。

排気ガス再循環装置（EGR）において、バルブフラップ操作アクチュエーターのペンドラムサポートの製造管理が不適切なため、ペンドラムサポートが破損することにより、バルブフラップの切り替え不良になることがある。そのため、バルブフラップの切り替えができなくなるとエンジン警告灯が点灯する。

全車両、フラップ操作調整アクチュエーターのペンドラムサポートを良品と交換する。

識別：作業完了車は、左フロントドアのロウヒンジのボルト（頭）に白ペイントを塗布する。
