改善箇所説明図

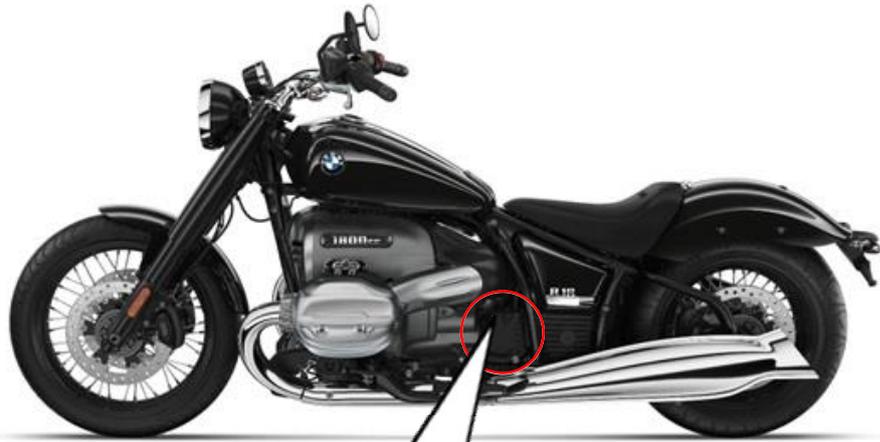
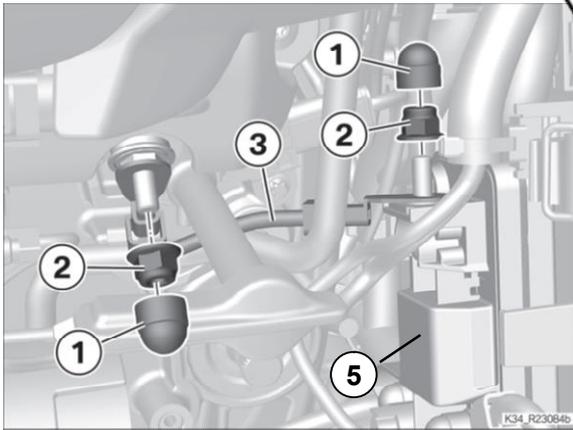
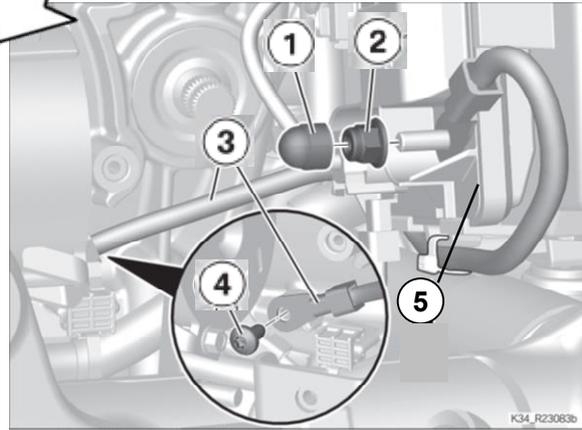
| ① 保護キャップ |
| ② 固定ナット |
| ③ 電源ケーブル (取り外し部品) |
| ④ 固定ボルト |
| ⑤ リバースユニット |

注：□ は、取外しを行う部品を示す。

リバース制御ユニットにおいて、製造指示が不十分なため、組立工程時のシーリング不良により、ユニット内に水分が侵入し内部の電気コンタクトが腐食することがある。そのため、そのまま使用を続けると、ユニット内で過熱され電子回路が熱損傷し機能不良になり、最悪の場合、火災に至るおそれがある。

全車両、当面の措置として、当該ユニットの機能を停止する。なお、対策が決定しだい恒久対策を実施する。
