改善箇所説明図

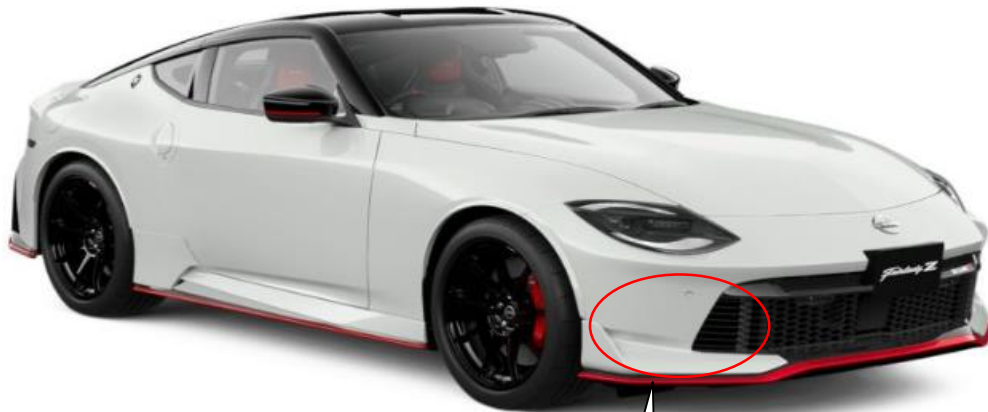
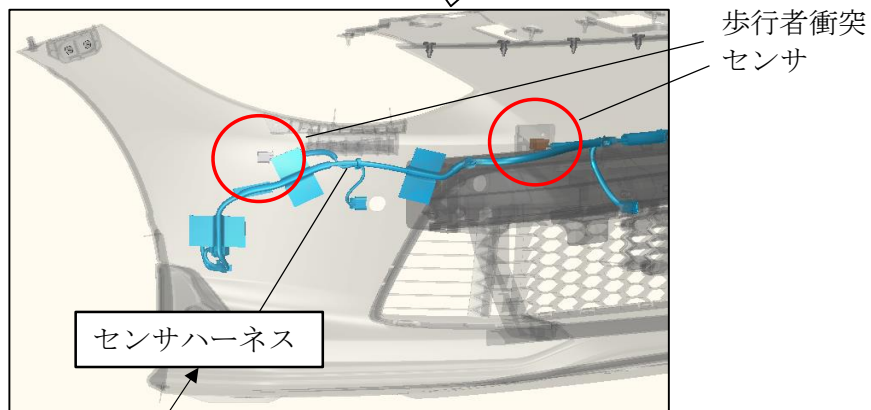
基準不適合発生箇所

ポップアップフードの電気配線において、バンパーハーネスのコネクタ端子配列が不適切なため、歩行者衝突検知センサの入力値が正しく演算されない。そのため、歩行者との衝突時にポップアップフードが正常に作動しない場合があり、最悪の場合、歩行者との衝突時に歩行者頭部保護の基準を満足しないおそれがある。

改善の内容

正しい端子配列のバンパーハーネスに交換する。

識別：金色のシールをモデルナンバープレートの右横に貼り付ける。

注： は、交換部品を示す。
