改善箇所説明図

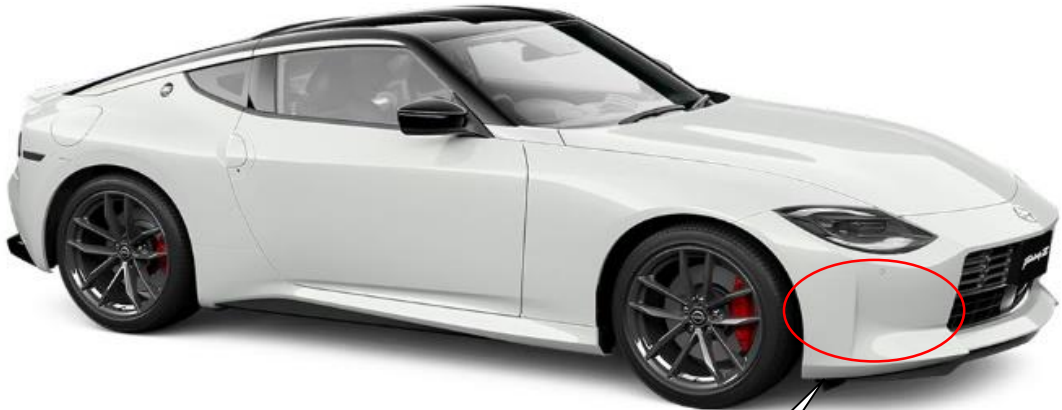
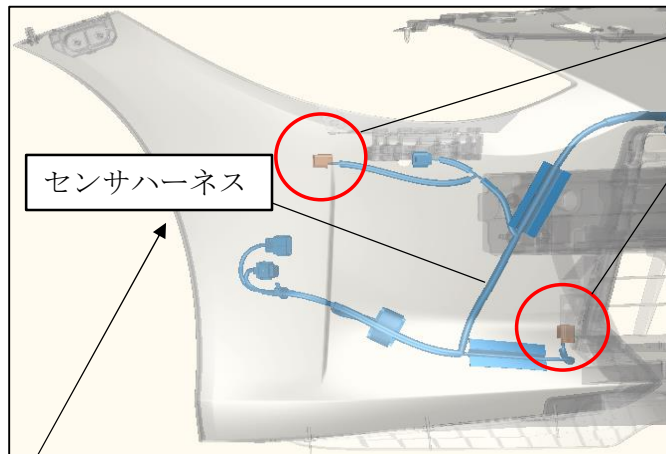
歩行者衝突
センサー

センサーハーネス

不具合発生箇所

ポップアップフードの電気配線において、バンパーハーネスのコネクタ端子配列が不適切なため、歩行者衝突検知センサーの入力値が正しく演算されない。この場合においても、ポップアップフードの作動は保安基準を満足しているものの、社内基準の試験条件下において、正しく作動しないおそれがある。

改善の内容

正しい端子配列のバンパーハーネスに交換する。

識別：金色のシールをモデルナンバープレートの右横に貼り付ける。
