## 改善箇所説明図

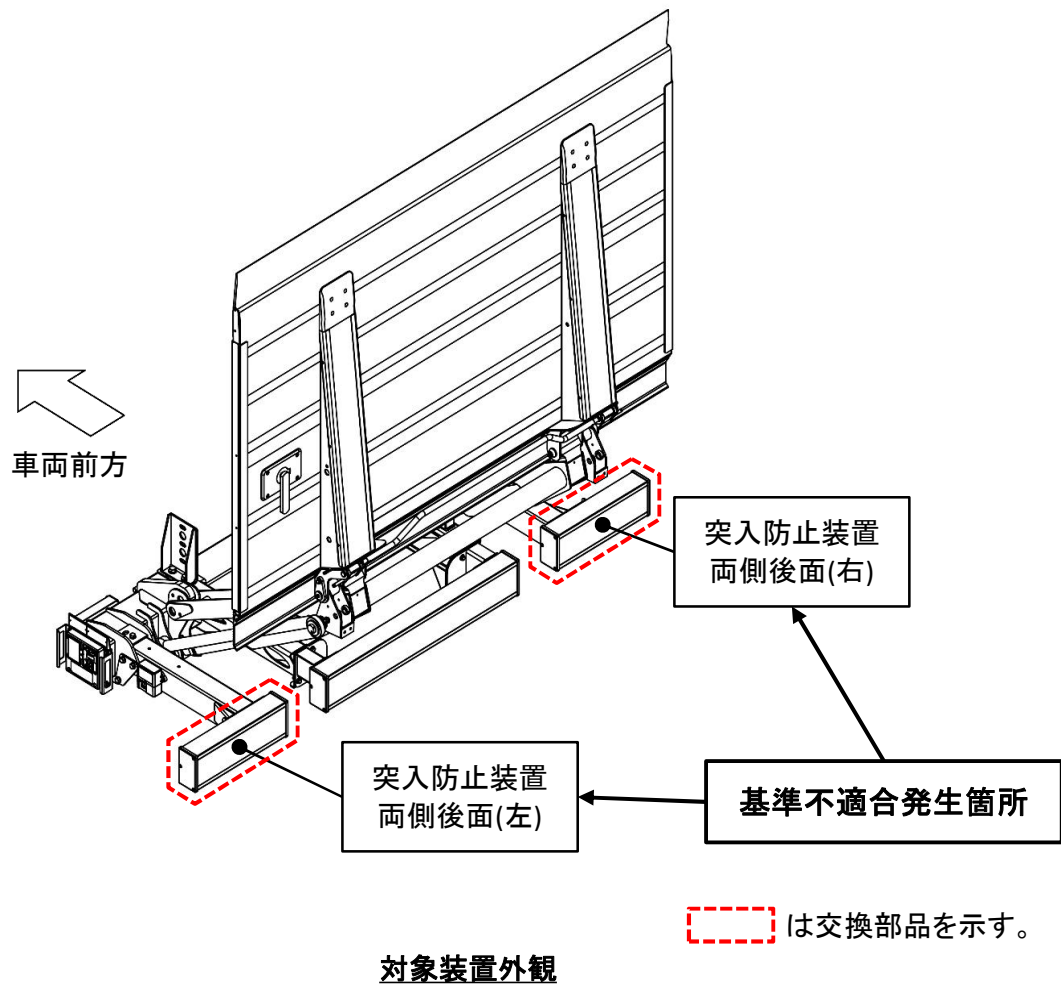
3分割式突入防止装置において、設計時の確認が不十分なため、全幅2,000mm以上の自動車に装着した場合、当該装置の両側後面の有効表面積が $420\text{cm}^2$ を満たさない。そのため、保安基準第18条の2に適合しない。

全車両、突入防止装置の両側を対策品に交換する。

改善実施済車には運転者席側ドア開口部のドアロックストライカ付近に No.5572のステッカーを貼付する。
