## 改善箇所説明図

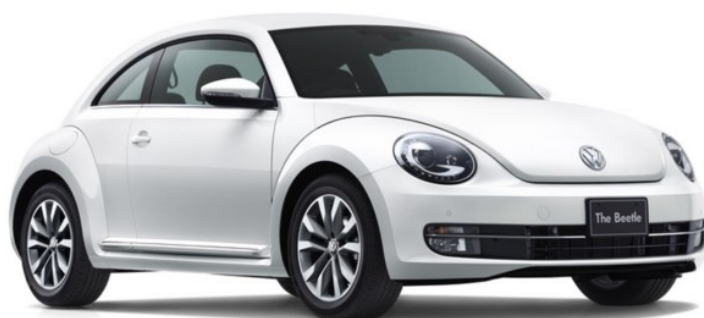
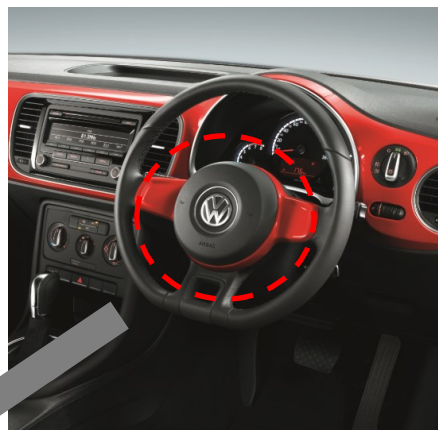
運転席用エアバッグユニット

注：  は交換する部品を示す。

運転席用エアバッグのインフレーター（膨張装置）において、高い湿度の環境下で大きな温度変化を繰り返すと、ガス発生剤が劣化することがある。そのため、エアバッグ展開時にインフレーター容器が破損するおそれがある。

全車両、運転席用エアバッグユニットを対策品と交換する。

識別：キャンペーンステッカーに「外-3900、日付（西暦・月・日の順）、ワークショップスタンプ」を記入し、スペアタイヤ収納部左側面に貼りつける。
