# 改善箇所説明図

## 不具合の内容

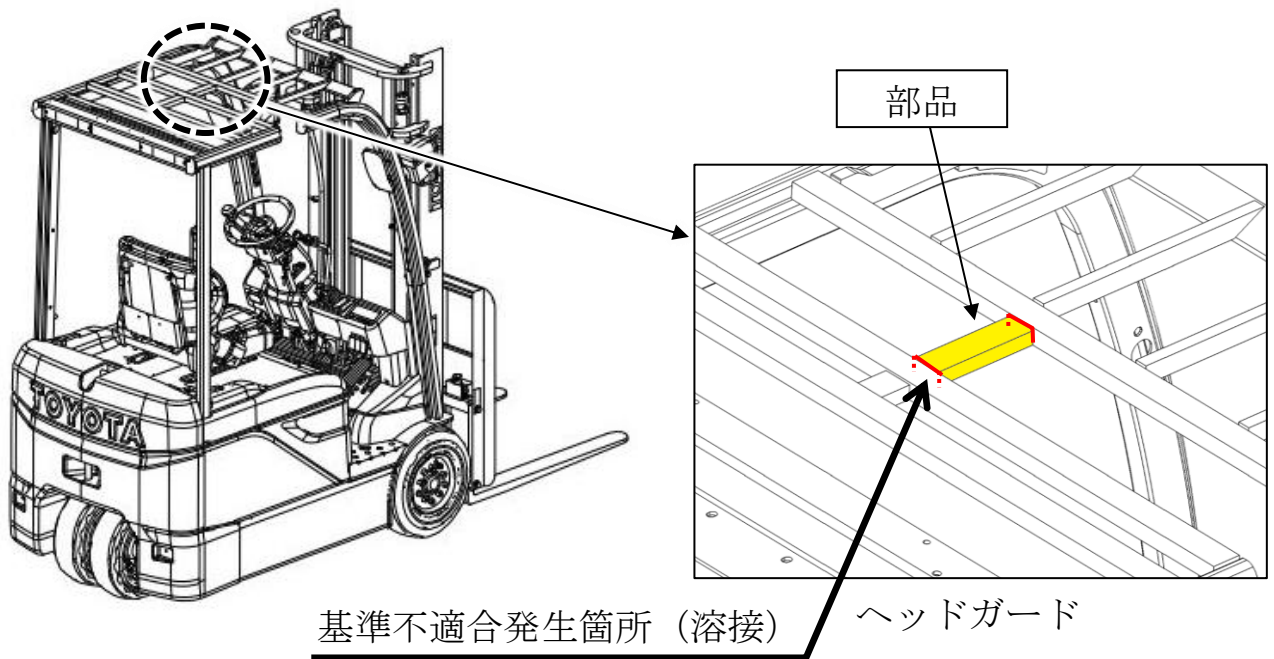
電動式フォークリフトの車枠（フレーム）の構成部品であるヘッドガードの溶接部において、設計検討が不十分なため、強度が不足しているものがある。そのため、当該部位への入力大きい作業を繰り返し行くと、当該溶接部に亀裂が発生し、そのままの状態で使用を続けると破断に至り、ヘッドガードの部品が脱落するおそれがある。

全車両、ヘッドガードの当該部品を取り外し、対策品を再溶接する。

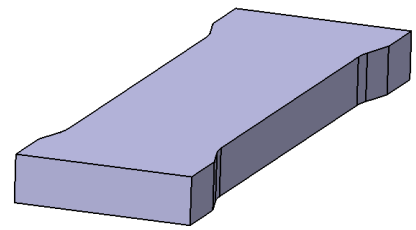
対策品

は、交換部品を示す。

交換する部品形状の違いで識別する。
