## 改善箇所説明図

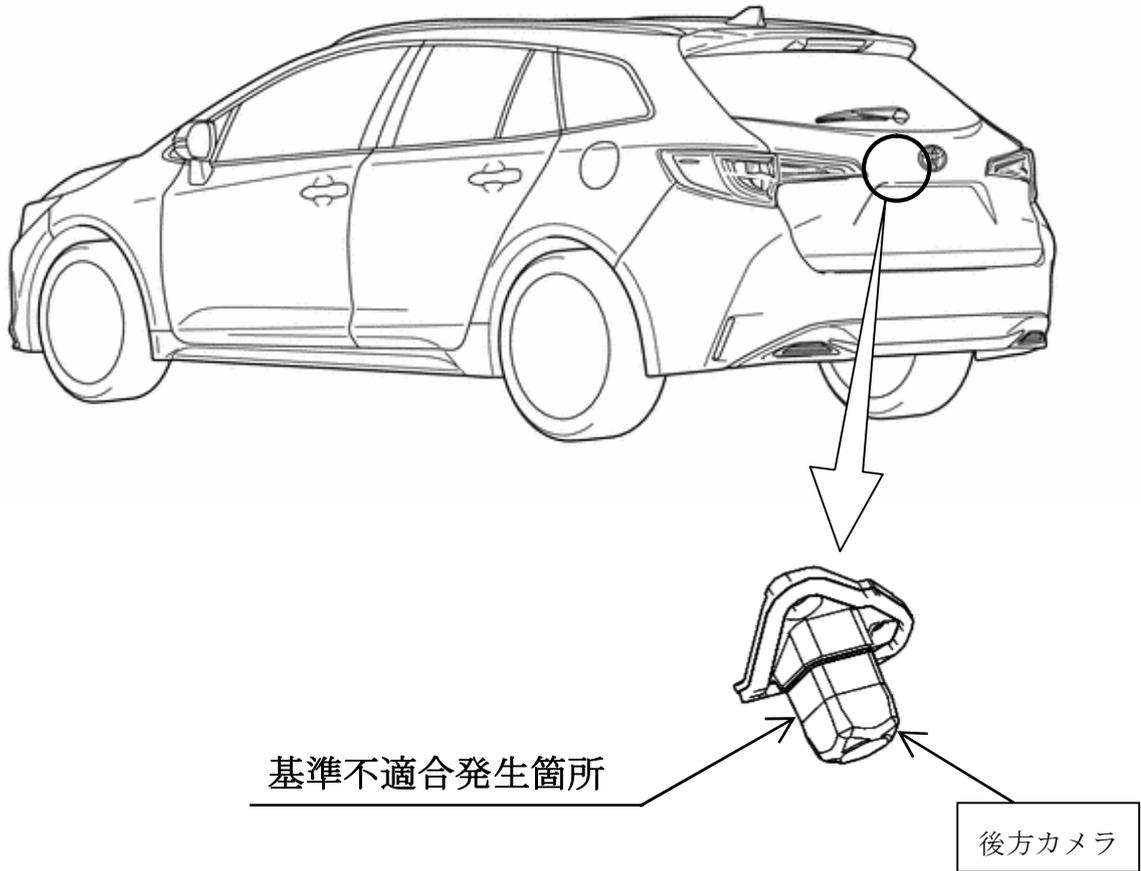
注：□ は交換部品を示す。

パノラミックビューまたはバックガイドモニターにおいて、溶着設備の管理が不十分なため、カメラケース接合面の防水性が確保できず、雨水等が浸入することがある。そのため、回路が腐食して導通不良となりカメラ映像が映らず、車両周辺が確認できないおそれがある。

全車両、当該カメラの製造番号を点検し、該当する場合は良品と交換する。

識別：改善済車両には、車台番号のハイフン後4桁目の上に黄ペイントを塗布する。
