## 改善箇所説明図

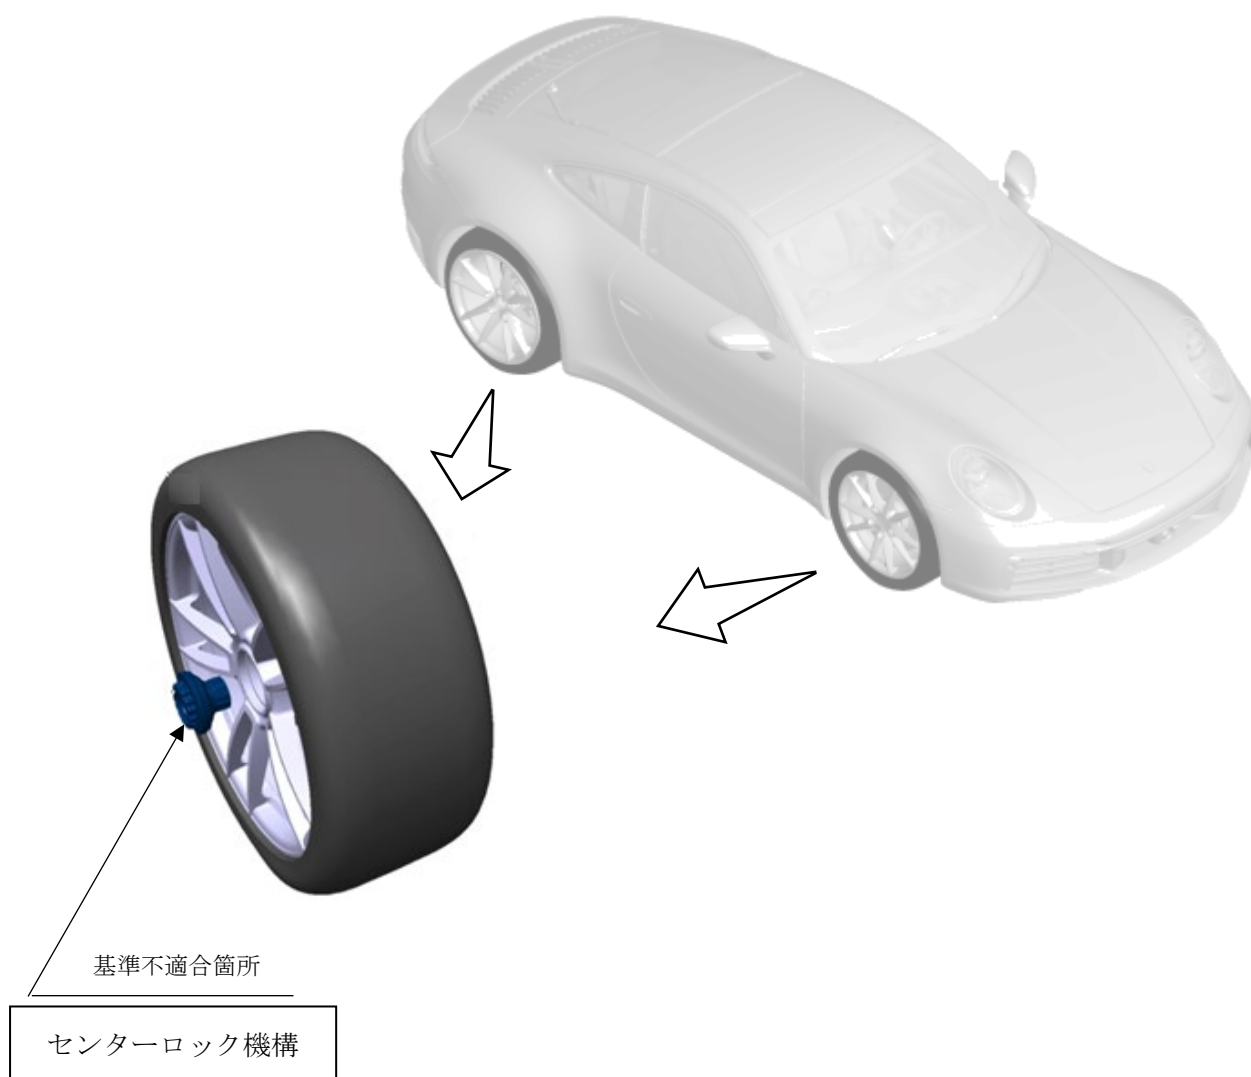
注：□内は仕様どおりに製造されていない部品を示す

ホイールを車軸に固定するセンターロック機構において、製造が不適切なため、仕様どおりになっていないものがある。そのため、そのままの状態で使用を続けると、センターロックが破損し、最悪の場合、ホイールが脱輪するおそれがある。

全車両、前後左右ホイールのセンターロック機構を点検し、点検結果に応じセンターロック機構を良品と交換する。

識別： 改善済車両には車台番号打刻の9桁目の下に黄色ペイントを塗布する。
