令和 7 年 1 月 24 日
水管理・国土保全局水道事業課
(上下水道審議官グループ)

能登 6 市町において水道の本復旧に向けて 「衛星画像を活用した漏水調査」を実施します ～DXにより、水道の早期復旧を目指します～

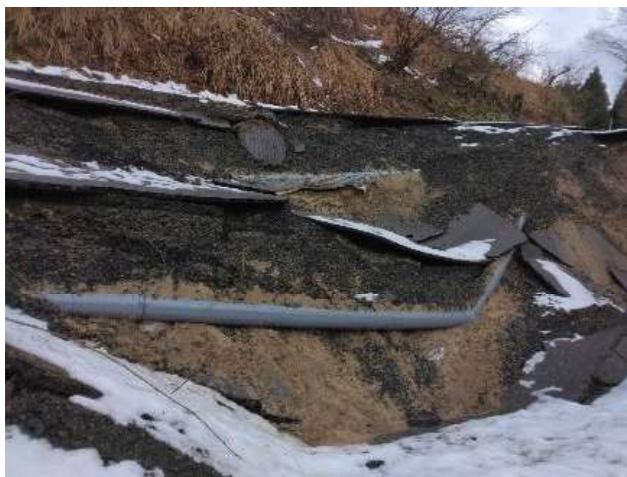
浄水場から配水池へ向かう水道管の破損・露出

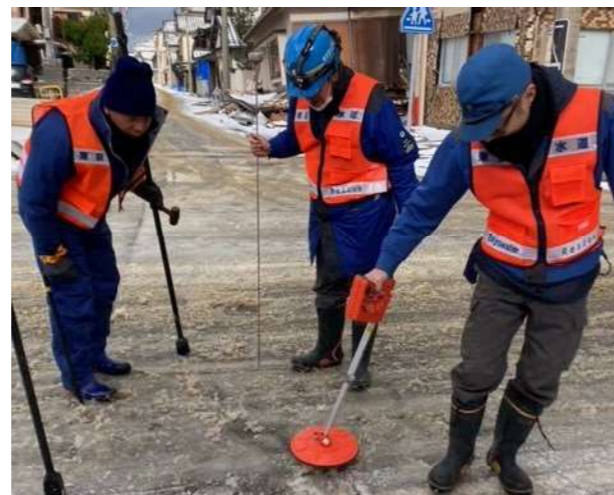
漏水調査(東京都水道局)

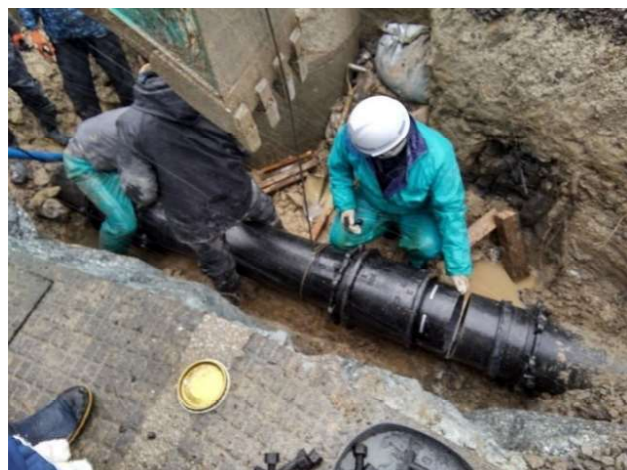
送水管損傷箇所の応急復旧

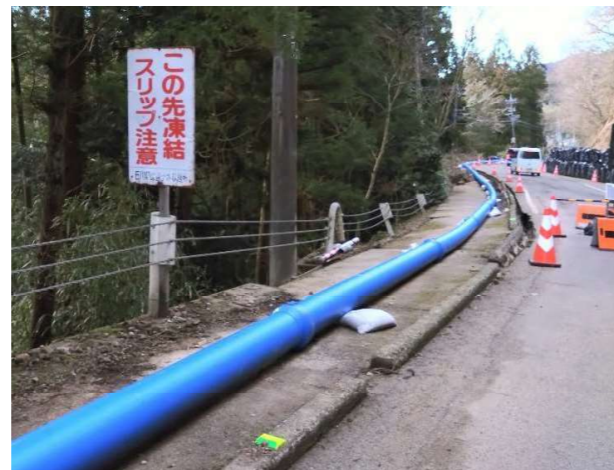
仮設配管による応急復旧
