改善箇所説明図

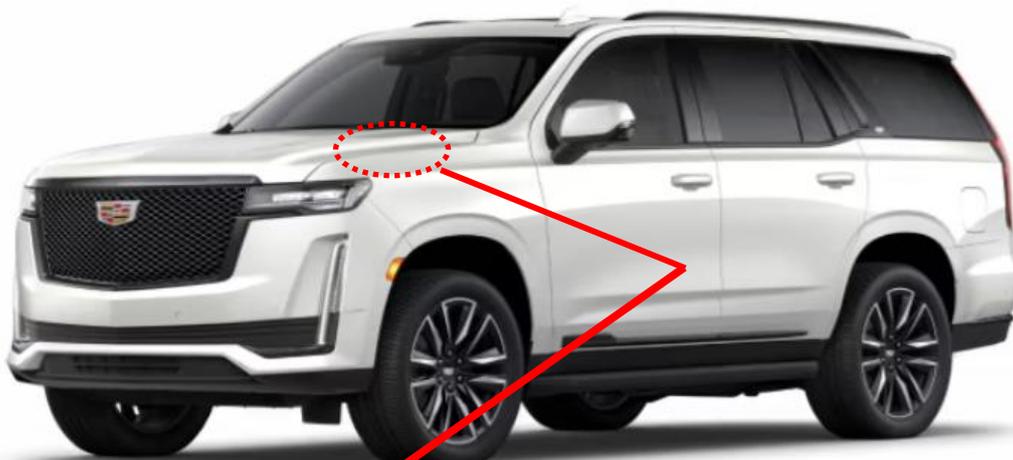
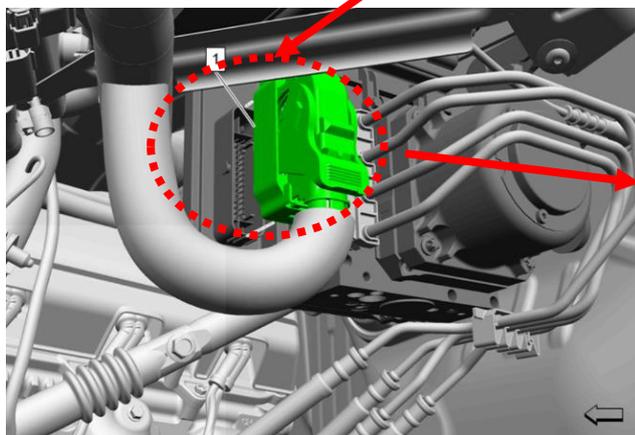
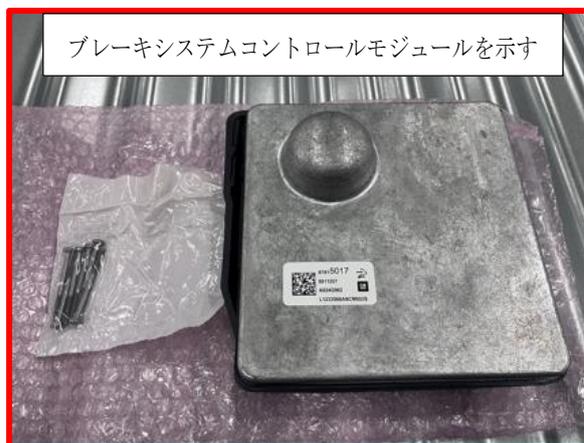
は、不具合箇所を示す

ブレーキシステムコントロールモジュールにおいて、プログラムが不適切なため、ブレーキフルードが低下した場合、設計どおりに警告灯が点灯しない。そのため、運転者はブレーキフルードが低下したことを認識出来ず、安全に停止出来ないおそれがある。

全車両、ブレーキシステムコントロールモジュールのソフトウェアをアップデートする。

運転席側 A ピラー(下側ドアヒンジの下)に青色ペイントを塗布する。
