改善箇所説明図

基準不適合発生箇所

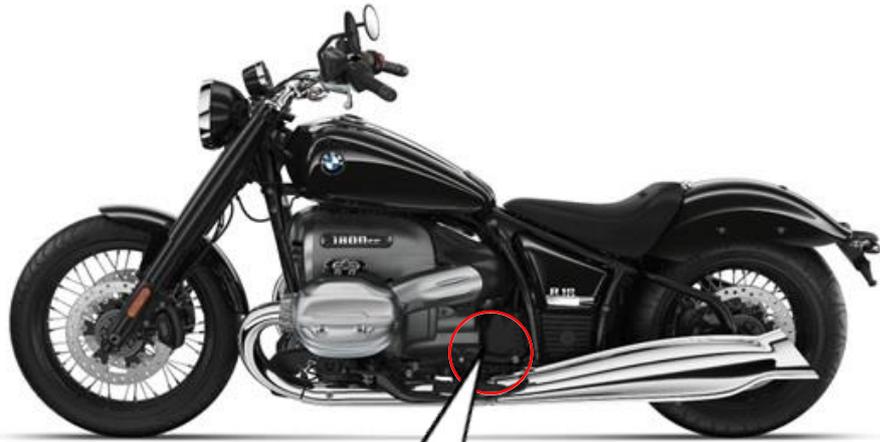
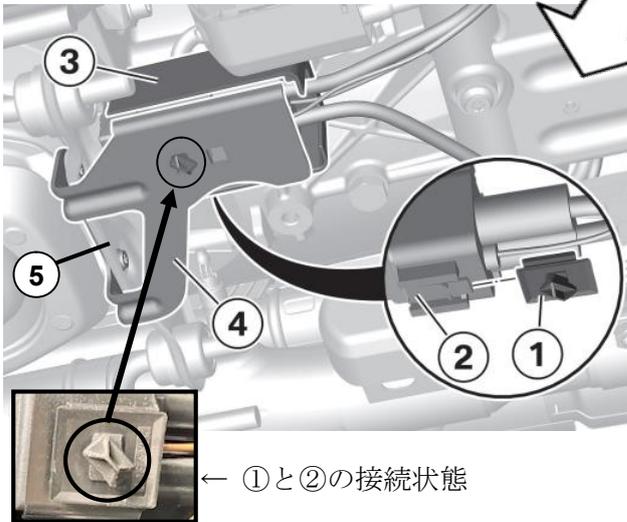
①	保護リレー留め具(②を④に固定する部品)
②	保護リレー本体
③	保護リレーカバー (リレー上部保護)
④	保護リレーマウント (車両への固定)
⑤	マフラーブラケット (④を固定)

注：□ は、上記①～④は「保護リレー付き補助ハーネス装着部品(電源配線を含む)」を示す。

リバース制御ユニットにおいて、設計検討が不十分なため、ユニット内の電気コンタクトが電蝕することがある。そのため、ユニット内が過熱され、電子回路が熱損傷して機能不良となり、最悪の場合、火災に至るおそれがある。

全車両、当該ユニットの電源配線に保護リレー付き補助ワイヤハーネスを取り付ける。また、ソフトウェアを対策プログラムに書き換える。

後付けハーネスのリレーマウントに白色ペイントを塗布
