## 不具合箇所説明図

製品：非金属タイヤチェーン セルフフィット  
品番：BS6、BS7、BS10、BS11、BS12、BS14

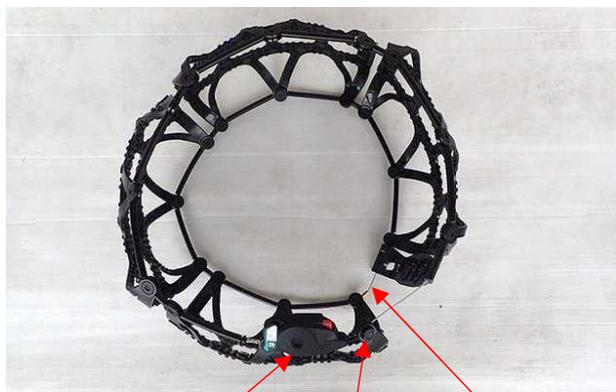
③ リール本体

② ワイヤ

① ワイヤ巻き取り部

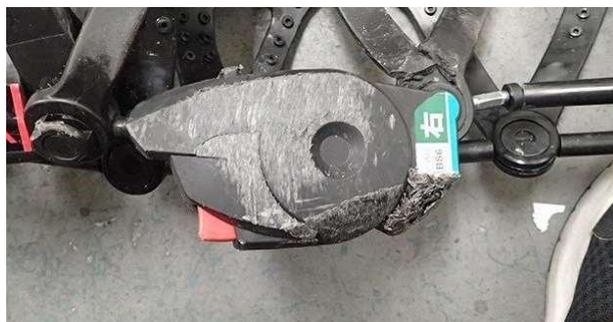
現象1 リール本体の破損

ワイヤ巻き取りが完了前に高速で走行することにより、地面にリール本体が繰り返し打ち付けられることでリール本体が破損する。

全品回収し、返金または交換をする。

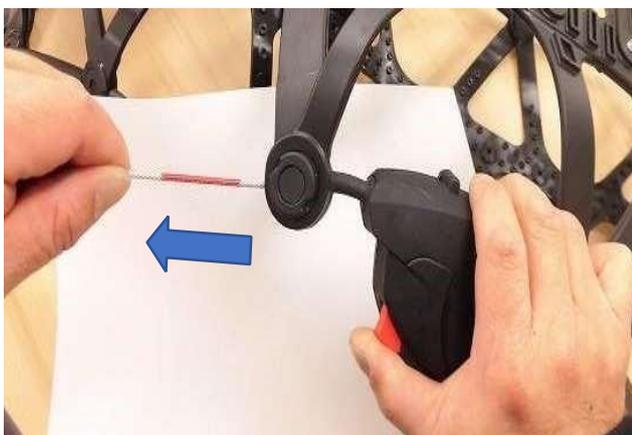
現象2 ワイヤ巻き取りモードにならない

巻き取りモードにする際に矢印方向に引く必要があるが力が必要で引けない場合がある。

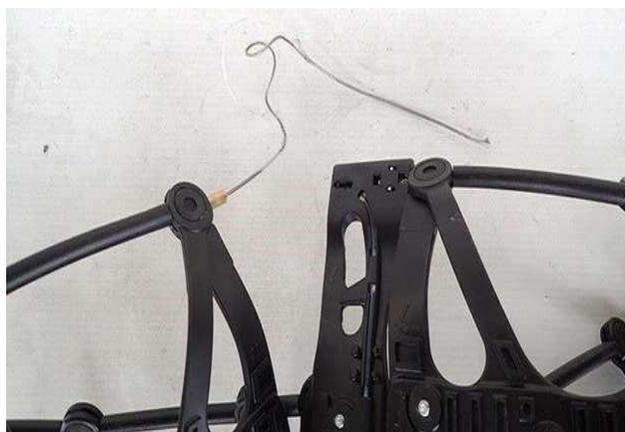
現象3 取付けの際の製品破損

製品取付けの際、巻き取りモードにしていない、または、手繰り寄せ不足により、製品がタイヤから車両内側に大きくずれることで車両に引っかかり破損する。
