改善箇所説明図

基準不適合発生箇所

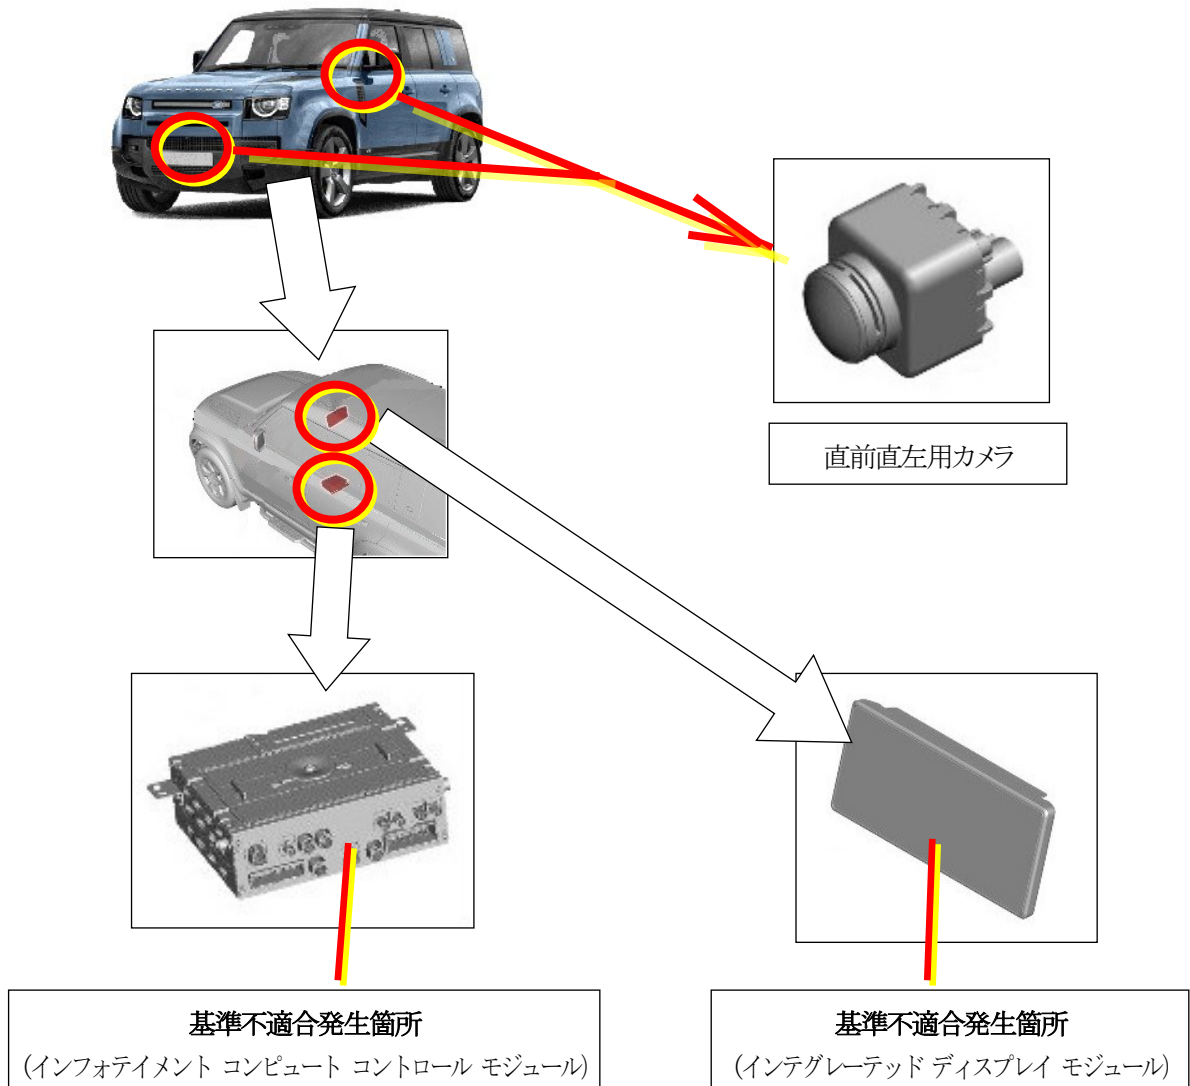
注： は、プログラム書換え部を示す。

直前直左カメラの映像を表示する装置において、カメラからの信号をディスプレイに表示させる制御プログラムが不適切なため、直前直左確認用のカメラ映像が表示されないことがある。そのため、直前直左の視界を確認できず、保安基準に適合しない。

(※直前直左カメラの映像を表示する装置は、カメラ、インテグレートッド ディスプレイモジュール及びインフォテイメントコンピュータコントロールモジュールで構成されたものをいう。)

全車両、カメラからの信号をディスプレイに表示させる制御プログラムを対策プログラムに書き換える。

識別：助手席ドアのボディ側下部、ドアヒンジボルトに白ペイントを塗布する。
