# 改善箇所説明図

## 【対象車両外観 改善対象部位】

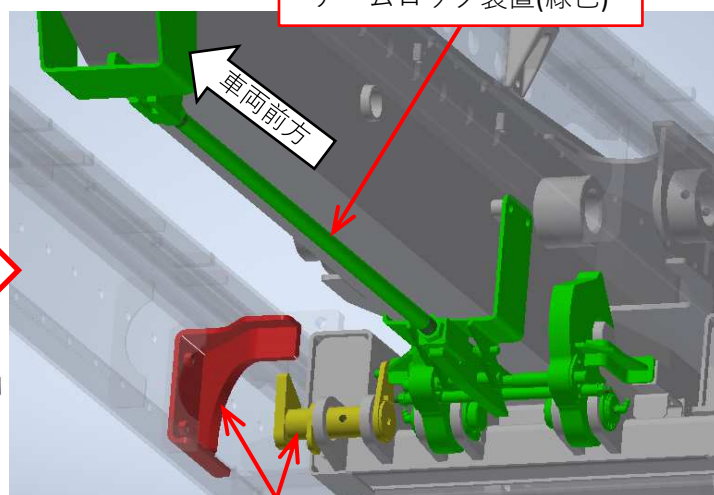
対象部位  
浮き上がり防止装置(赤色:ストッパ、黄色:ロックピン)

脱着装置付きコンテナ専用機能を有する自動車のコンテナ脱着動作時のダンプアームの浮き上がりを防止する装置において、設計検証不足、製造管理不足及び検査工程における確認不足のため、ストッパとロックピンとの隙間が不十分なものがある。そのため、ダンプ動作時に当該装置が破損し、そのままの状態で使用を続けると、最悪の場合、走行中に当該部品が脱落し交通の妨げになるおそれがある。

全車両、浮き上がり防止装置を対策品に交換する。また、アームロックブラケットを点検し、長孔加工されているものは止め止めプレートを追加し、止めナットの締付けを確認する。
