改善箇所説明図

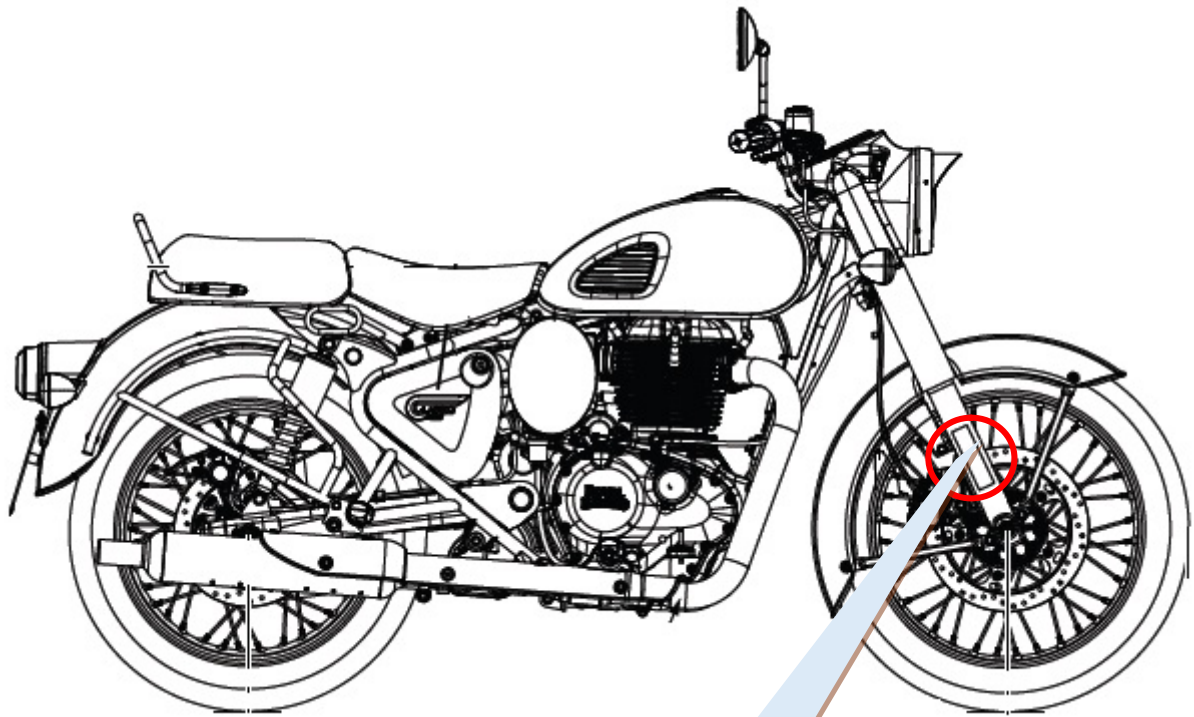
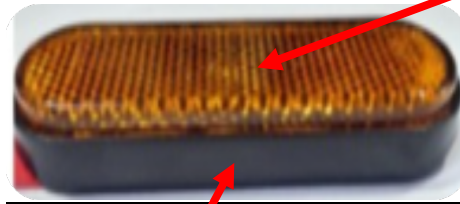
側方反射器

基準不適合発生箇所

側方反射器において、機器管理が不適切なため、反射器内部の表面が適切に成型されていないものがある。そのため、反射光が散乱し、保安基準に適合しないおそれがある。

全車両、側方反射器を良品と交換する。

識別：車台番号打刻右端に白色ペイントを塗布する。
