改善箇所説明図

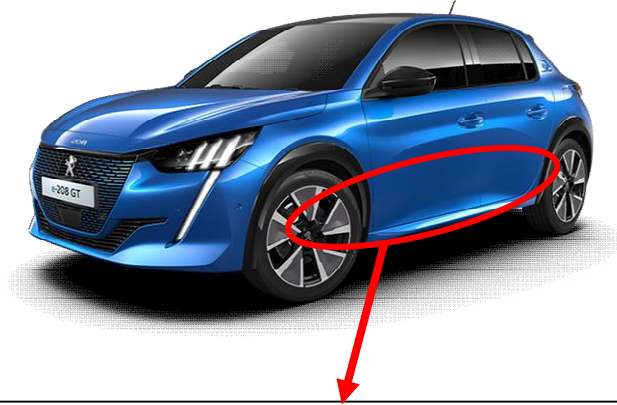
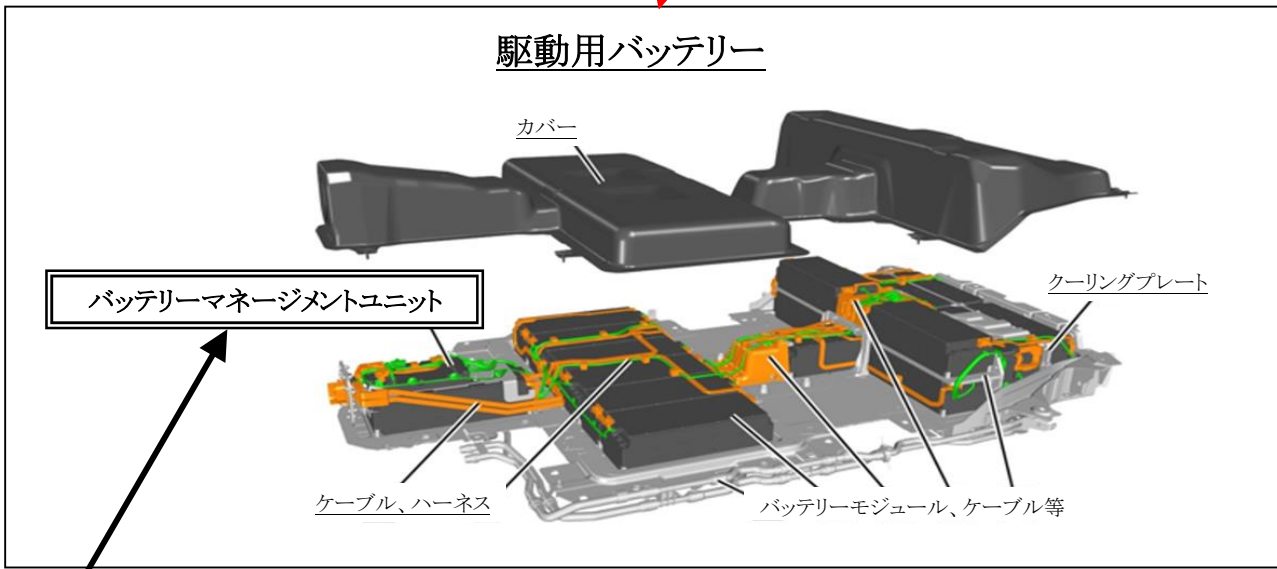
基準不適合部位

交換/対策部位

駆動用バッテリーのバッテリーマネジメントユニットにおいて、バッテリーから送信される無効な信号を不具合と誤判定することがある。そのため、警告灯が点灯し、警告メッセージが表示されると共に駆動電源が遮断され、走行不能となるおそれがある。

改善の内容

全車両、バッテリーマネジメントユニットのソフトウェアを対策プログラムに更新する。

識別：車台番号の左から一桁目の上部に、白色のペイントを塗る。
