# 改善箇所説明図

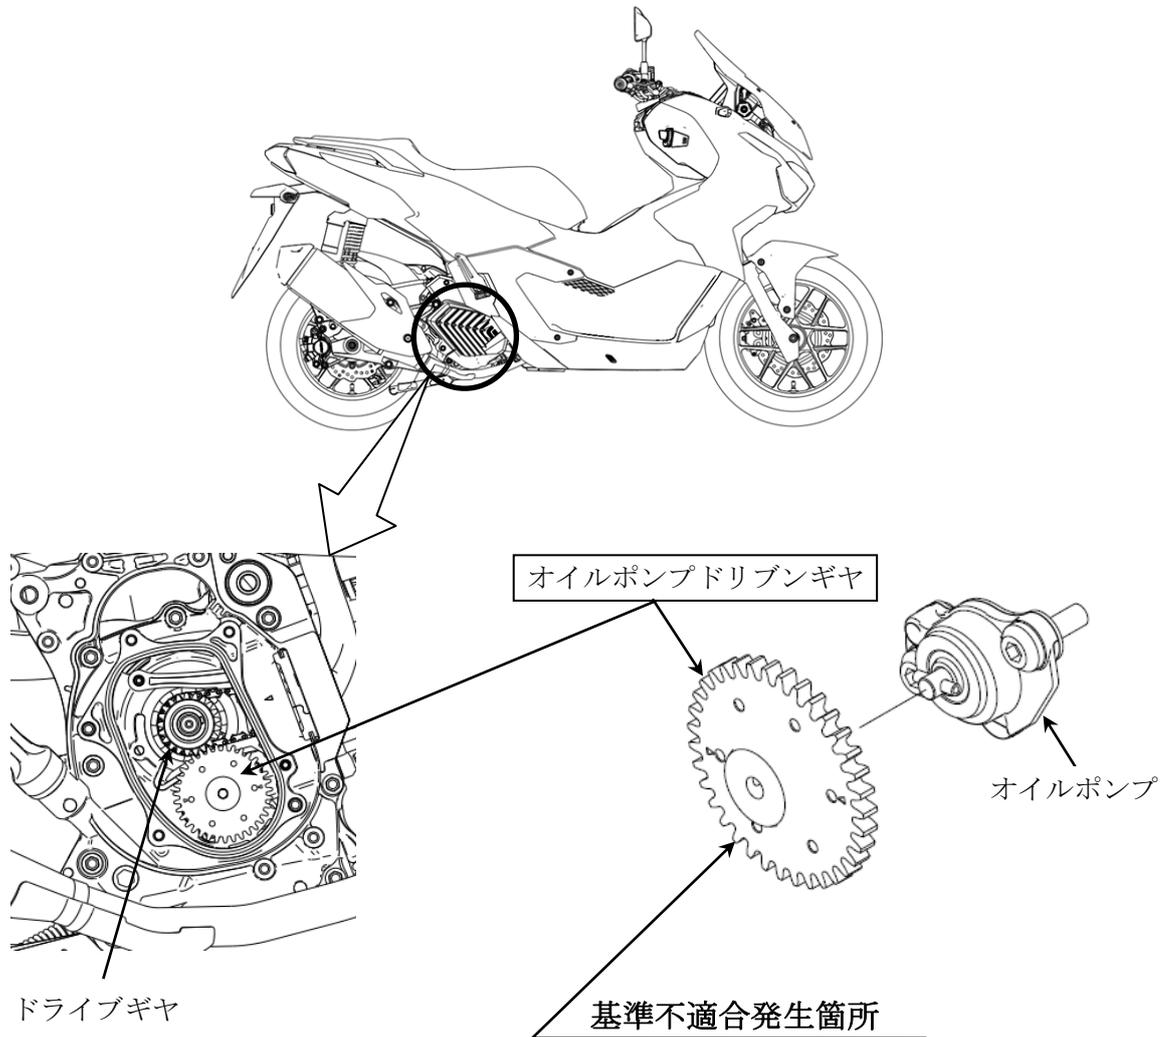
原動機において、オイルポンプドリブンギヤの材料および成型が不適切なため、ドリブンギヤが傾くものがある。また、ドライブギヤの歯面が粗いものがある。そのため、噛み合う際にドリブンギヤが摩耗して異音が発生し、そのまま使用を続けると、ギヤが破損し油圧が低下して、最悪の場合、走行中にエンジンが停止して走行不能となるおそれがある。

全車両、オイルポンプドリブンギヤを対策品と交換する。

注：  は交換部品を示す。

識別：車台番号打刻部付近に白色の識別ラベルを貼付する。
