# ペダル付き電動バイク(一般原動機付自転車)の 市場サーベイランス(第1弾)不適合箇所

注)試験車両における主な不適合箇所を記載。

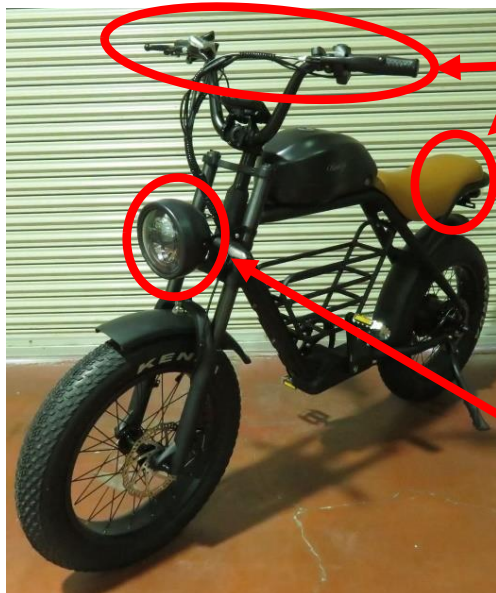
## 有限会社アルザン(デザート20)

- ・ 後写鏡及び後部反射器が装備されていない。
- ・ 制動灯が、昼間、後方100mの距離から点灯を確認できない。
- ・ 後部の方向指示器が、昼間、指示する方向の100m先の距離から点灯を確認できない。
- ・ 前照灯が、減光又は照射方向の下向き変換をできない。

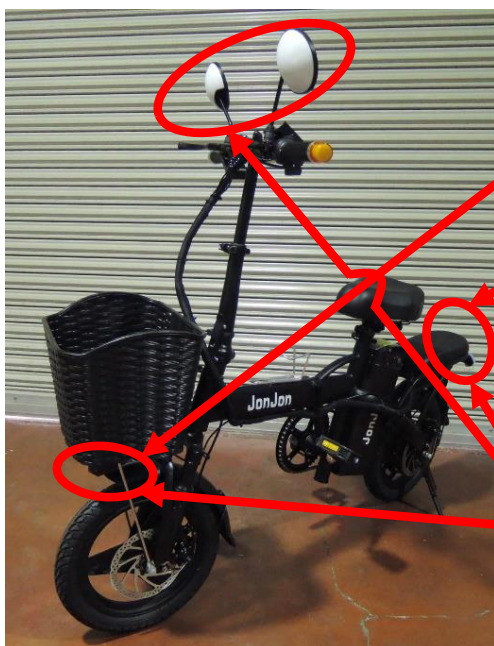
## ハンディグッズ株式会社(BK11)

- ・ 前照灯等が、スイッチにより消灯可能となっており、原動機作動時に常に点灯しない。
- ・ 課税標識の番号が、夜間、後方8mの距離から確認できない。
- ・ 後部の方向指示器が、昼間、指示する方向の100m先の距離から点灯を確認できない。
- ・ 方向指示器、後写鏡及び前照灯の取付け位置が基準値内ではない。

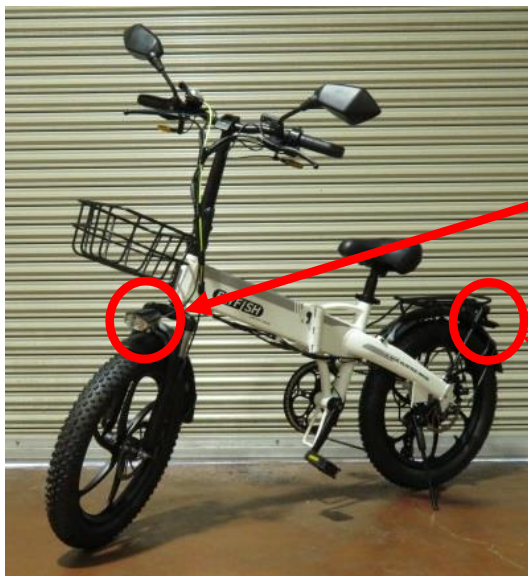
## ライティング商事(20ML500W-36V14A-B)

- ・ 前照灯等が、スイッチにより消灯可能となっており、原動機作動時に常に点灯しない。
- ・ 課税標識の番号が、夜間、後方8mの距離から確認できない。

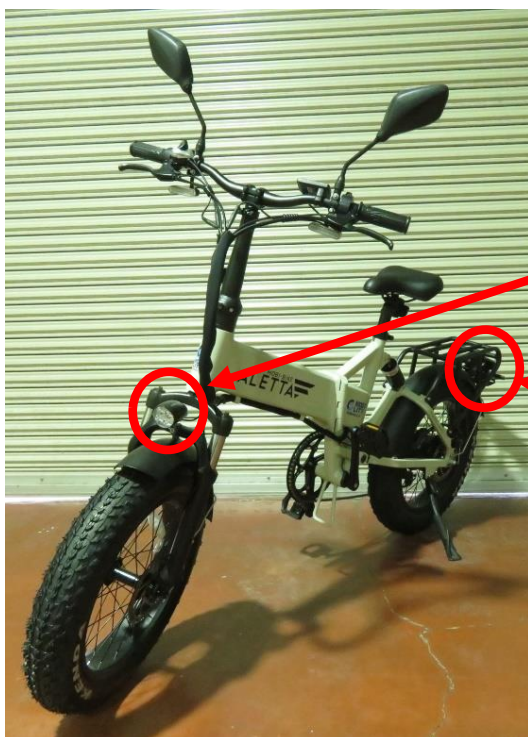
## モビマックスジャパン株式会社(ALETTA)

- ・ 前照灯等が、スイッチにより消灯可能となっており、原動機作動時に常に点灯しない。
- ・ 番号灯が、前照灯と連動して点灯せず、制動灯と連動して点灯する。
