改善箇所説明図

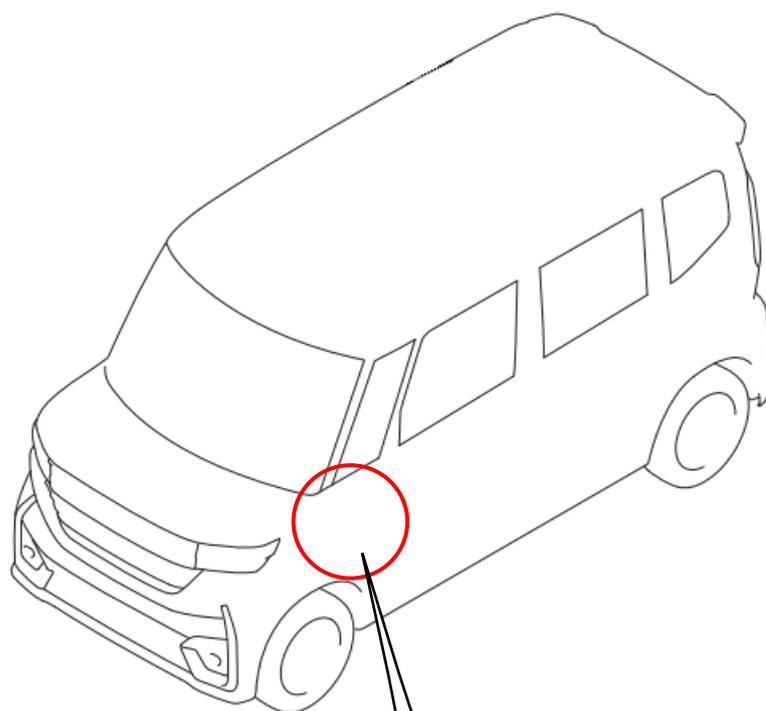
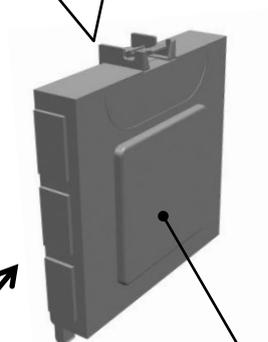
ボディコントロールモジュール

基準不適合発生箇所

車両電源を制御するボディコントロールモジュールにおいて、製造工程が不適切なため、内部回路が損傷しているものがある。そのため、そのまま使用を続けると、ボディコントロールモジュールが起動しなくなり、最悪の場合、エンジン始動できなくなるおそれがある。

全車両、ボディコントロールモジュールを良品に交換する。

識別：IDプレートに赤色のシールを貼付する。
