改善箇所説明図

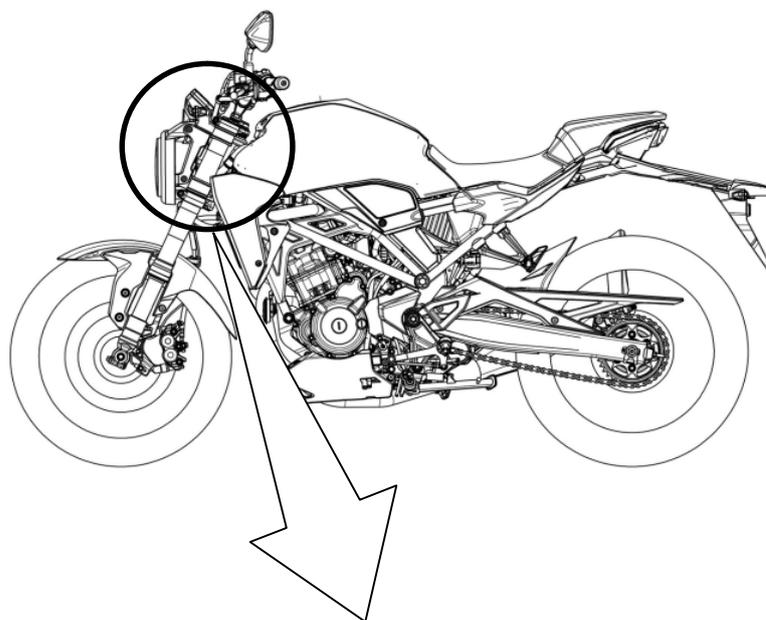
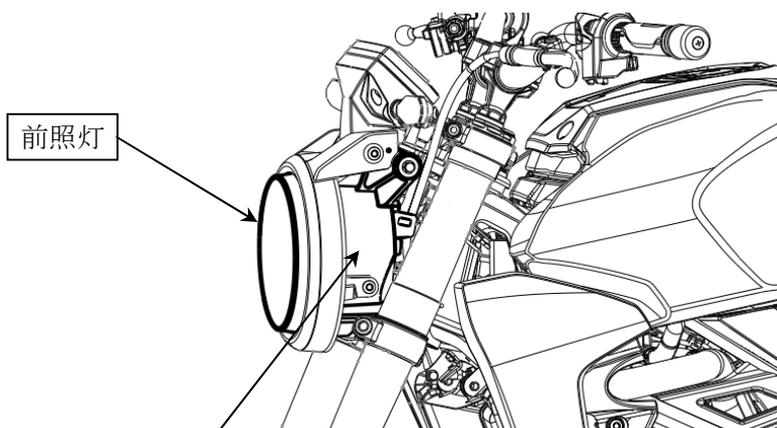
基準不適合発生箇所

前照灯において、回路基板間を接続する配線の配索が不適切なため、当該配線が周辺部品と干渉しているものがある。そのため、走行中の振動により基板へ接続している芯線が断線して前照灯がちらつき、最悪の場合、前照灯が不灯となるおそれがある。

全車両、前照灯を対策品と交換する。なお、部品の準備に時間を要することから、不具合内容を周知し、準備でき次第、改めて連絡する。

注： は交換部品を示す。

識別：車台番号打刻部付近に白色四角の識別ラベルを貼付する。
