改善箇所説明図

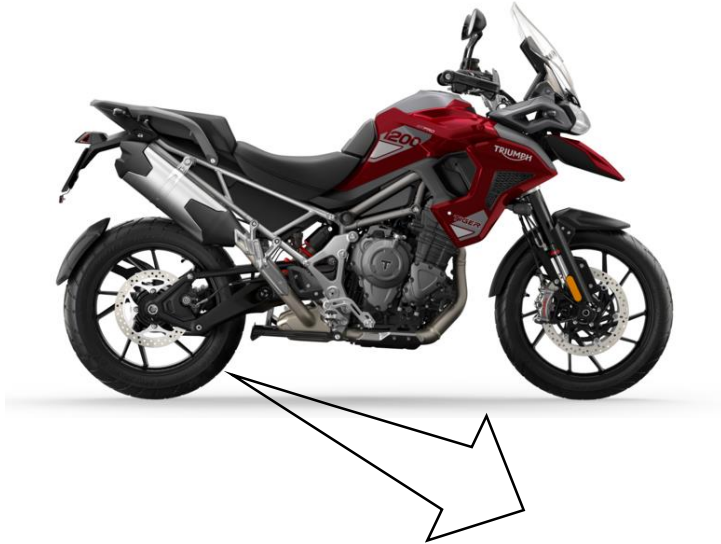
基準不適合発生箇所

後輪タイヤ

後輪タイヤにおいて、空気圧が低いなど特定の条件下で走行した場合、タイヤ表面が不規則に摩耗し、タイヤ内部構造の一部であるベルトが破損することがある。

そのため、そのまま使用を続けると、タイヤ表面のトレッド層の一部が剥離、または急激に空気漏れをするおそれがある。

全車両、後輪タイヤを確認し、不具合品が装着してある場合は対策品に交換する。

識別 タイヤ側面の年週コードによる。
