改善箇所説明図

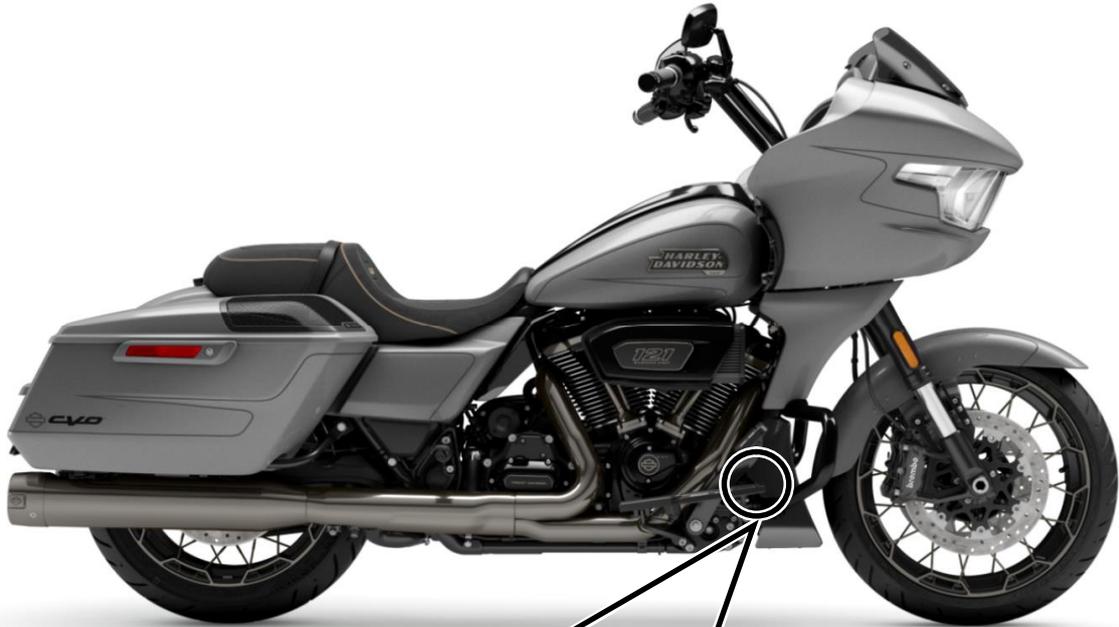
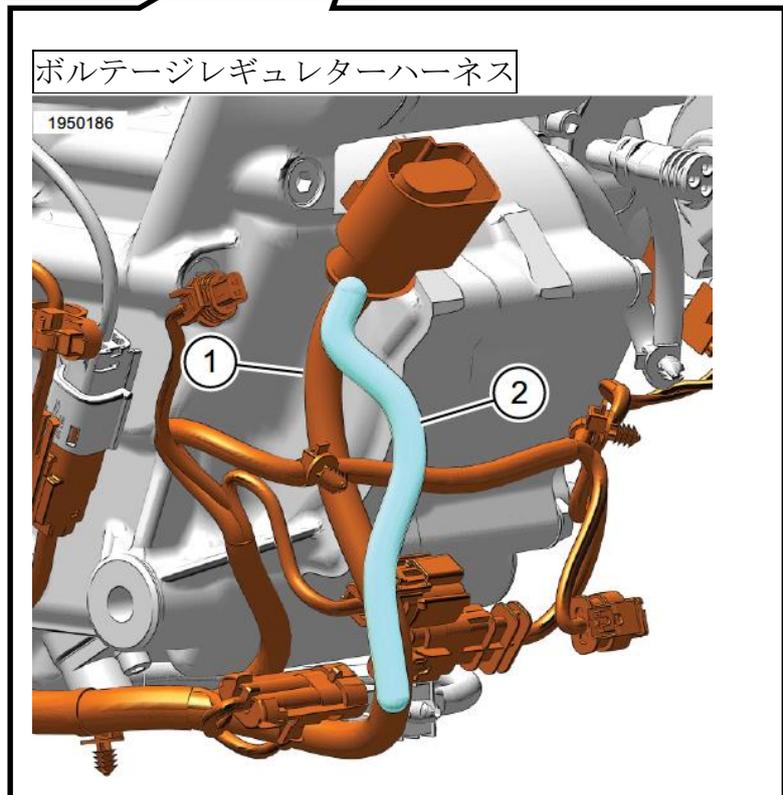
不具合箇所

- ①適切なハーネスの取り回し
- ②不適切なハーネスの取り回し

ボルテージレギュレーターにおいて、ハーネスの取り回しが不適切なため、ハーネスがクランクケース前端に接触しているものがある。そのため、ハーネスの被覆が剥がれ、短絡することでメインヒューズが切れ、エンジンが走行中に停止するおそれがある。

※ボルテージレギュレーターとは、発電した電圧を一定に制御する装置をいう。

全車両、レギュレーターハーネスを確認し、取り回しが不適切な場合は正しく組付け、配線に損傷があった場合は新品に交換して正しく組付ける。

改善実施済車には、車台番号打刻3桁目の下に白色ペイントを塗布する。
