## 改善箇所説明図

制動装置（トレーラーエアホース）

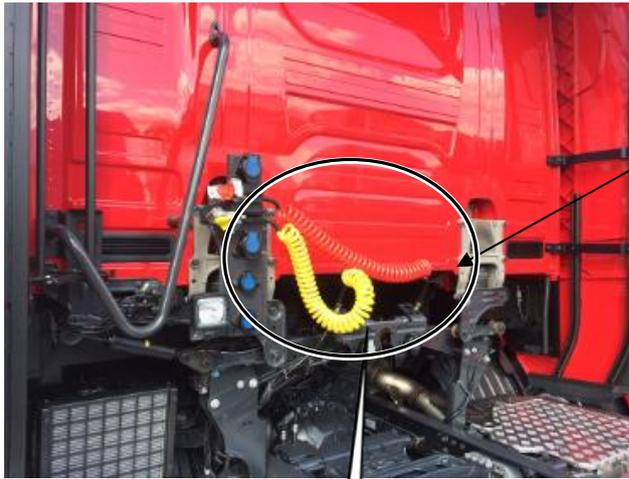
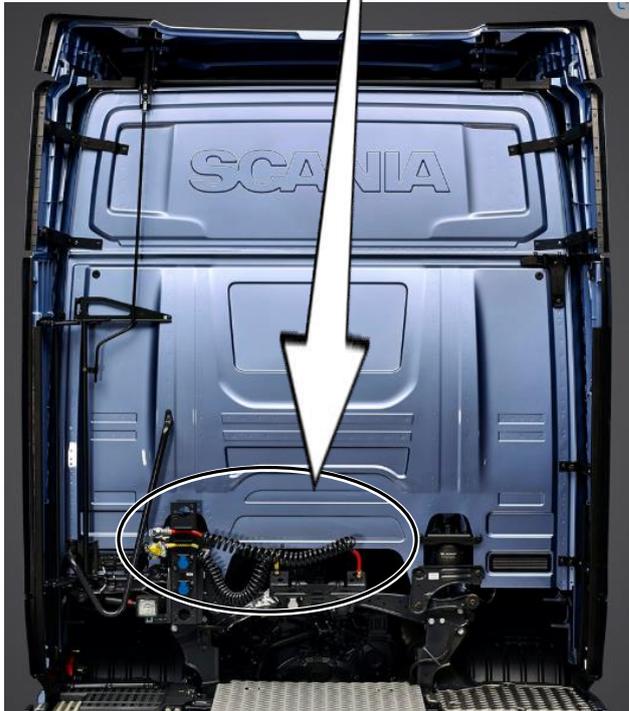
基準不適合発生箇所

トレーラーとの連結時に使用するトレーラーエアホースにおいて、製造工程が不適切なため、強度が不足しているものがある。そのため、走行振動等によりサービス回路（黄色ホース）が破損することにより警告灯が点灯し、トレーラー側にエアの供給がされず、トレーラーの制動力が全くなくなるおそれがある。また、走行振動等によりエマージェンシー回路（赤色ホース）が破損することにより、トレーラー側にエアの供給がされず、トレーラーにブレーキがかかり、そのまま使用を続けると、最悪の場合、火災に至るおそれがある。

全車両、トレーラーエアホースを良品に交換する。

注：  は対策する部品を示す。
