改善箇所説明図

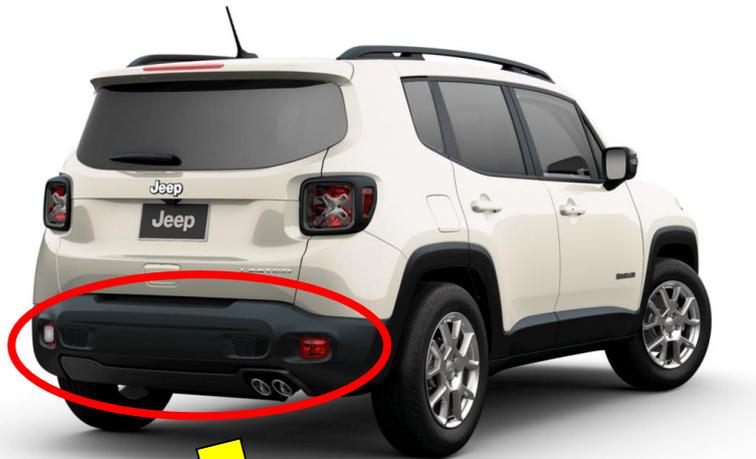
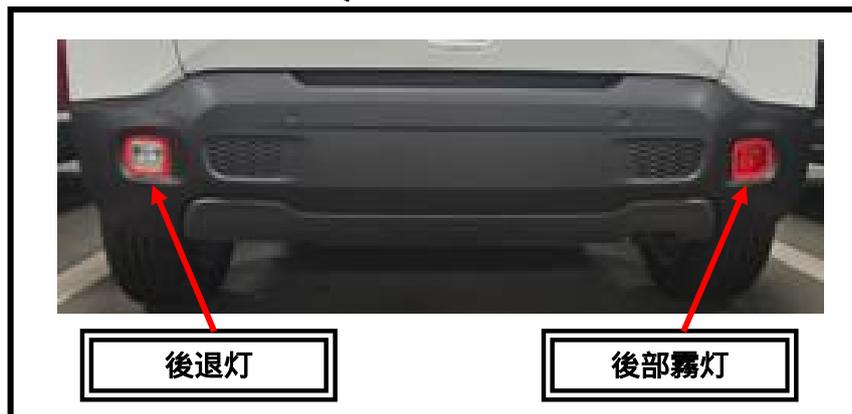
基準不適合部位

リアバンパーに装着されている後退灯と後部霧灯において、製造工程での作業が不適切なため、正規仕様と異なる部品が装着されているものがある。そのため、保安基準に適合しない。

交換/対策部位

全車両、後退灯と後部霧灯を点検し、正規仕様と異なる部品が装着されている場合は、正規仕様の部品に交換する。
