改善箇所説明図

不具合の概要

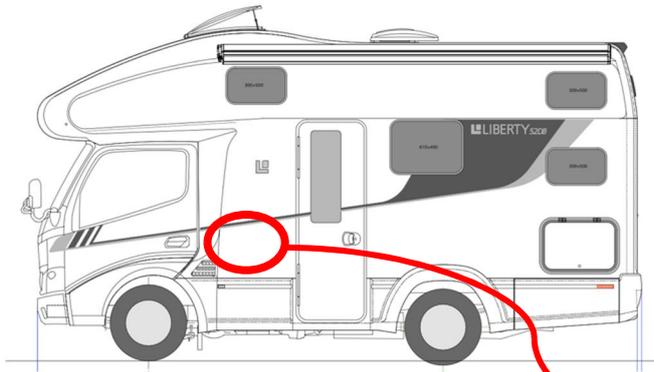
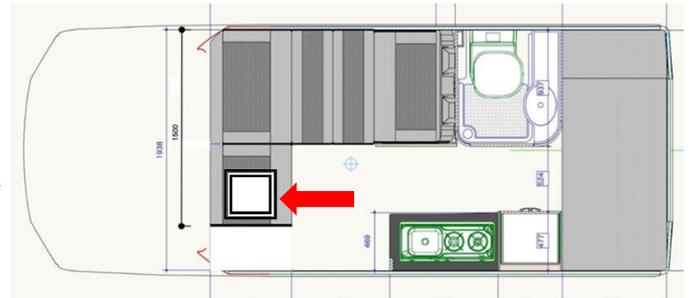
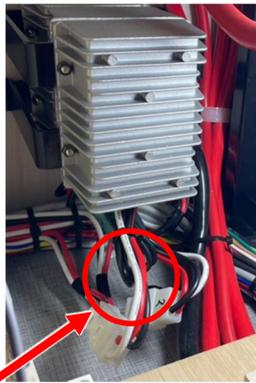
交換/対策部位

基準不適合部位

レギュレーターとキャンピング車の予備バッテリー電圧安定装置(以下、「レギュレーター」という)において設計検討が不十分なため、レギュレーター出力側からヒューズまでの距離が長いものがある。そのため、異常電流が発生した際に電流がカットされず、最悪の場合、火災に至るおそれがある。

全車両、レギュレーター出力側直後にヒューズを追加する。
