## 改善箇所説明図

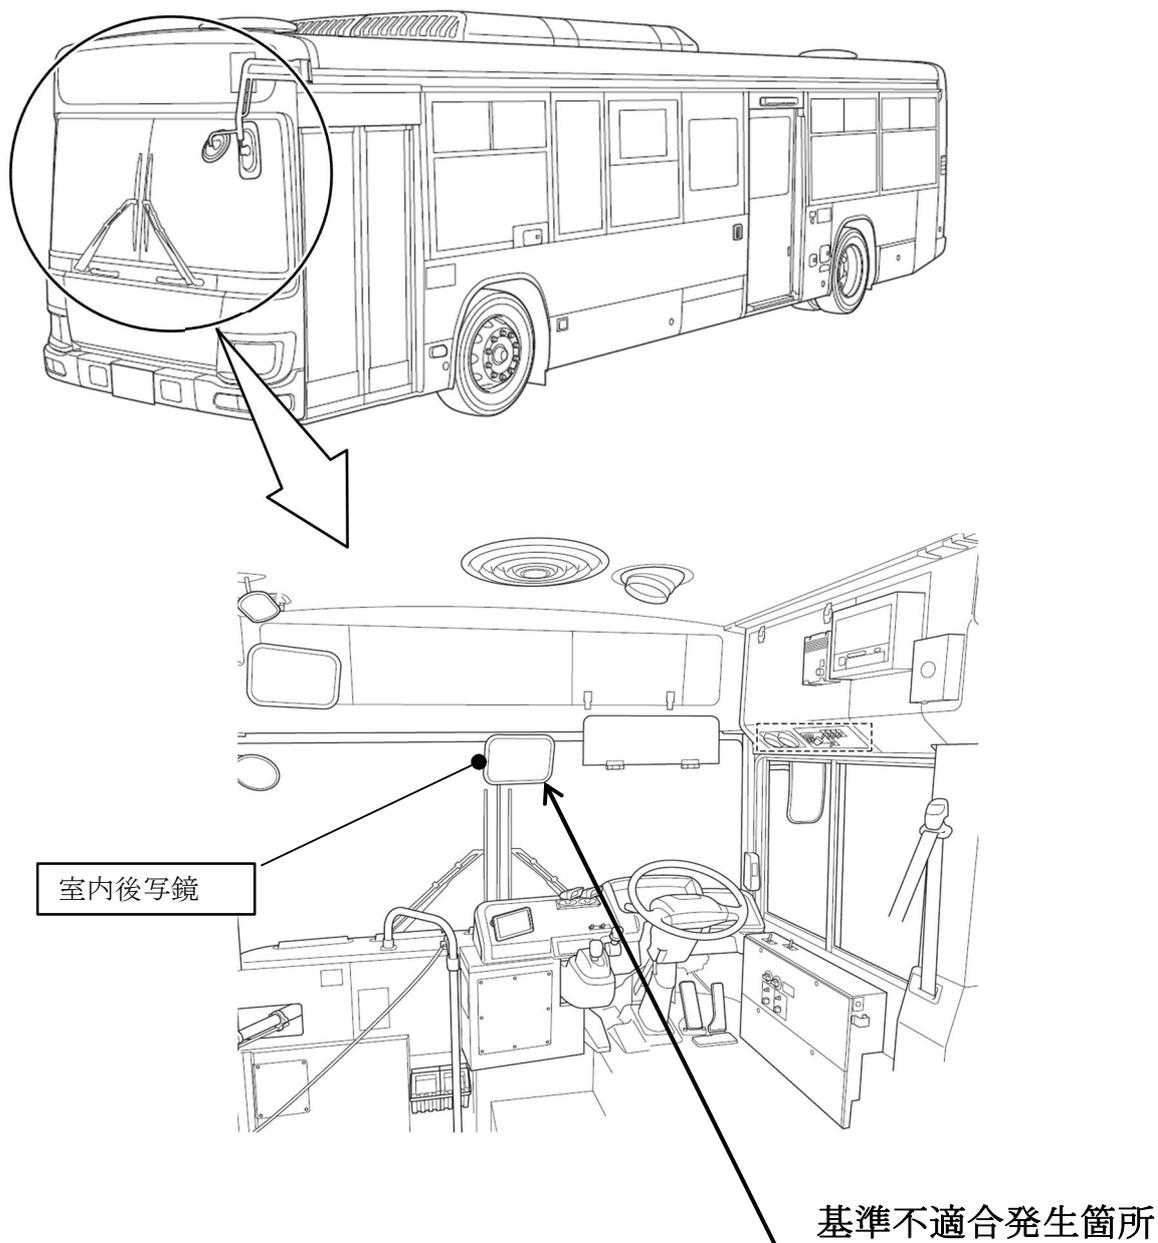
注：  は交換する部品を示す。

室内後写鏡（凸面鏡）において、製造工程における寸法管理が不適切なため、鏡面幅が小さいものがある。そのため、ワンマンバスの構造要件に適合しないおそれがある。

全車両、当該後写鏡を良品に交換する。

識別：改善済車両には運転者席左側ドア開口部のシリアルナンバープレートの上側中央に黒色ペイントを塗布する。
